**“Mejora de las propiedades del suelo, con Cloruro de Sodio, en el acceso  
Tambo Real Viejo – Cambio Puente, Chimbote 2022”**

**Tesis para optar el título profesional de Ingeniero Civil**

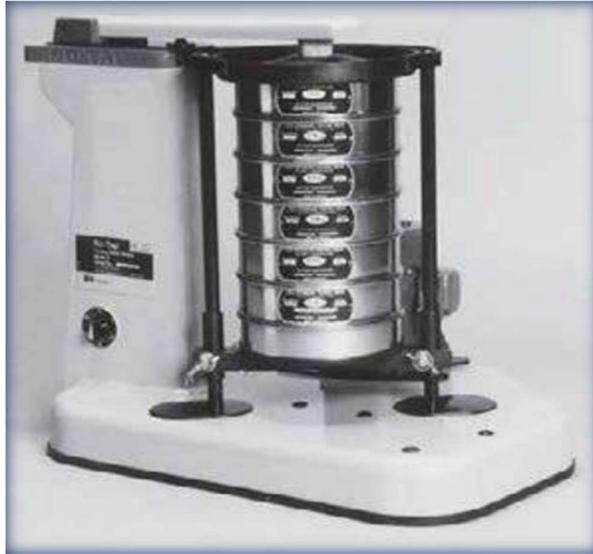
**Figura 7**

Juego de Tamices

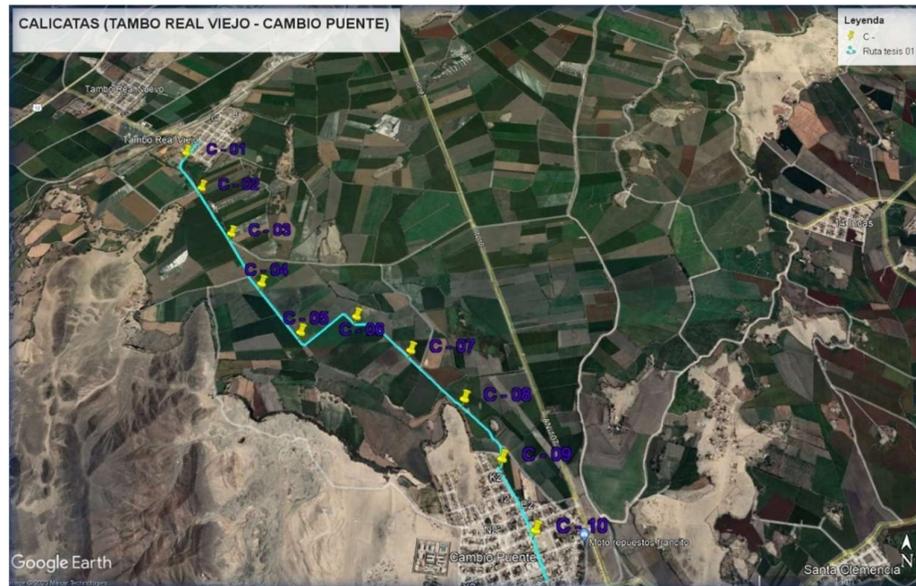
*Ubicación de las calicatas en vía Tambo Real Viejo - Cambio Puente*

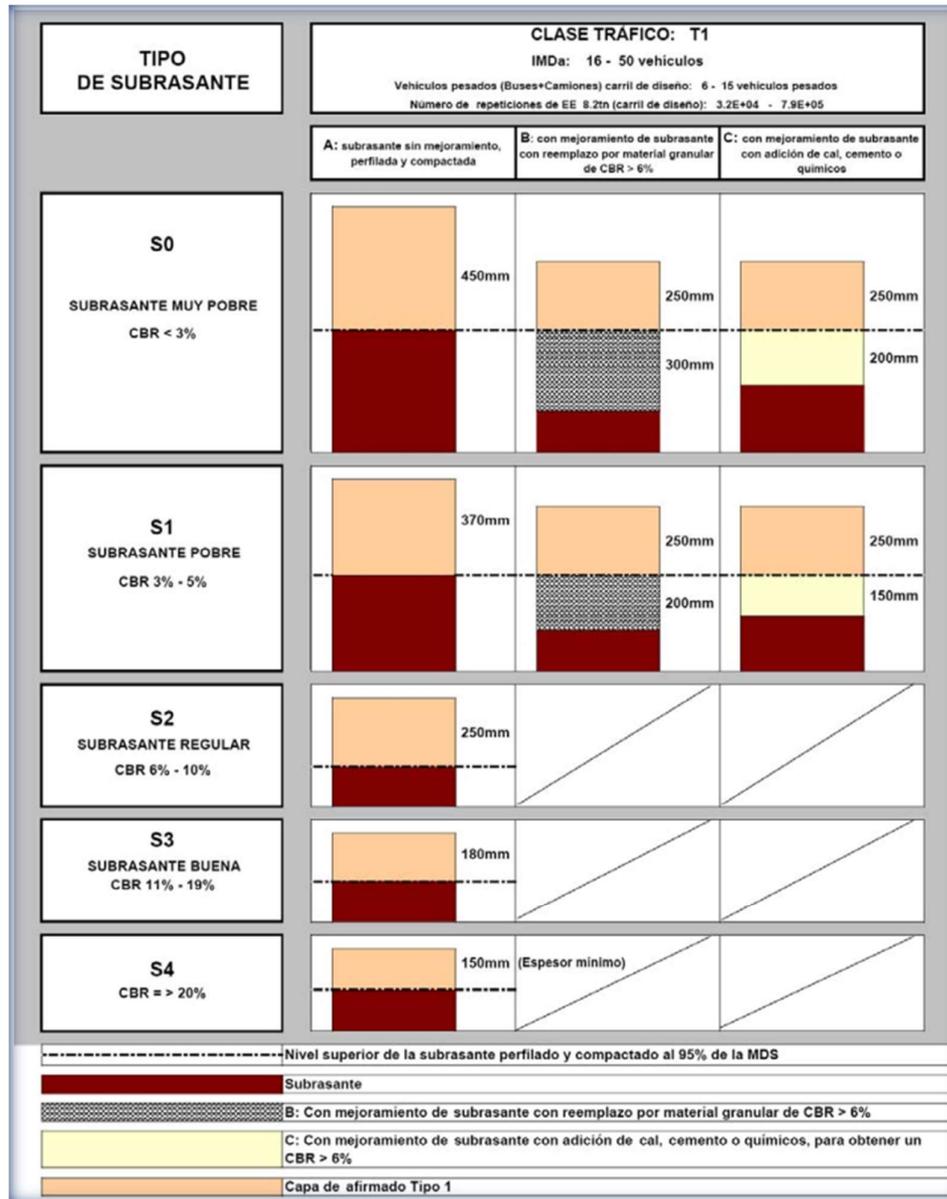
Catálogo de capas para Trafico T1

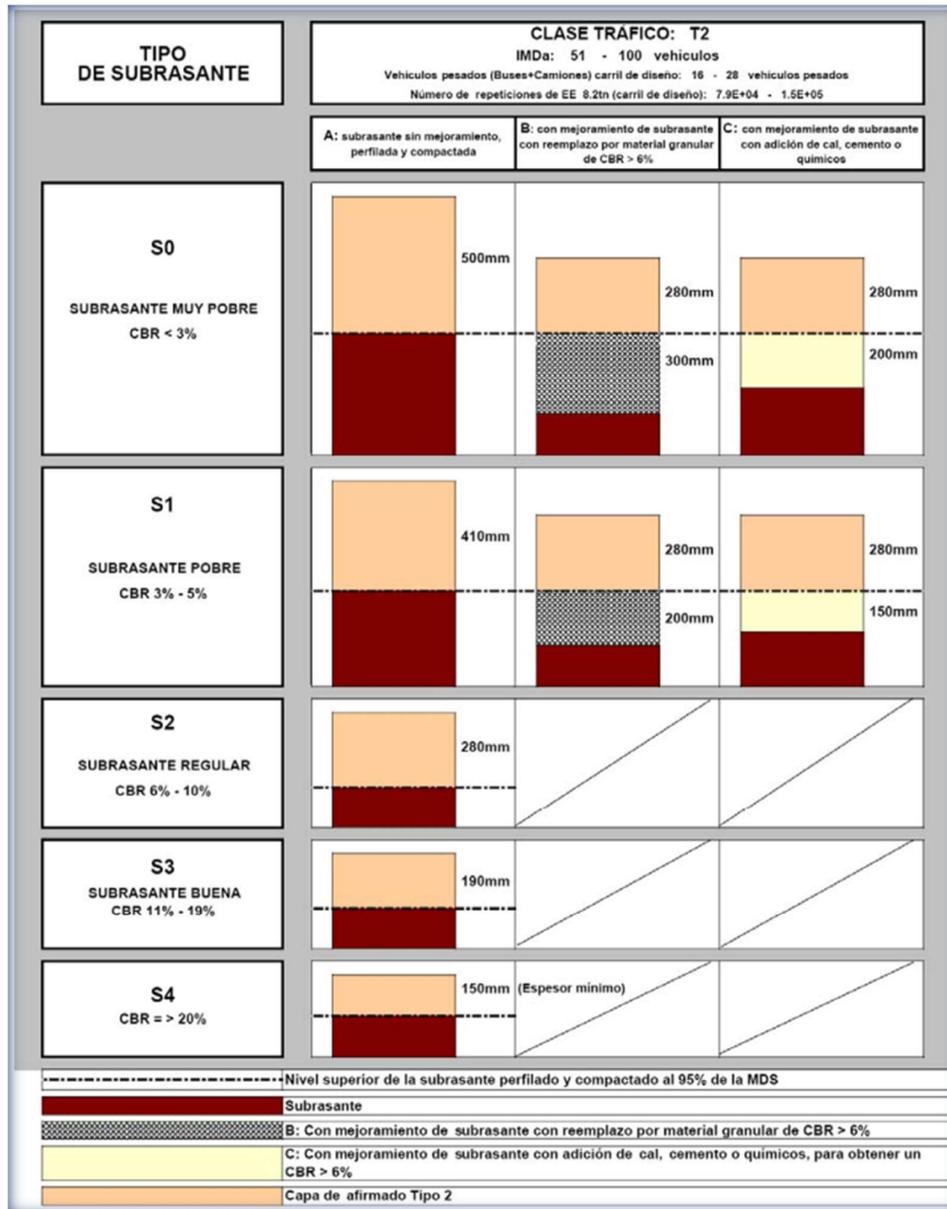
Figura 24

Catálogo de capas para Trafico T2

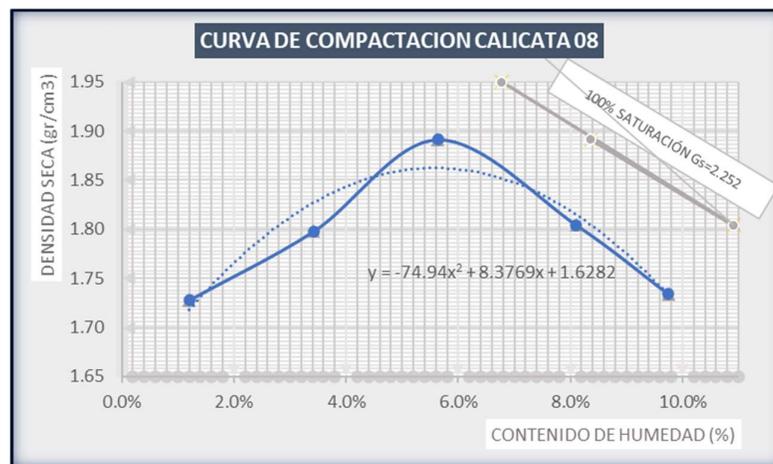
*Curva de compactación C08-E01*

**ANÁLISIS Y COMENTARIO:** Para la corroboración del trazo de la curva de compactación, se empleó la recta de saturación 100%, demostrando así el paralelismo entre uno de los lados de la curva y esta.

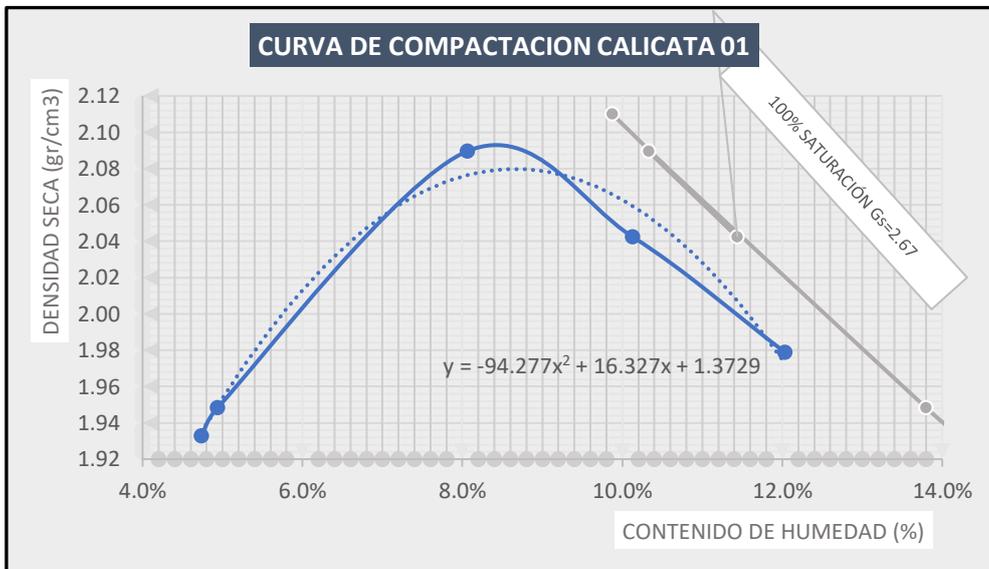
PESO ESPECIFICO					
Ensayo N°	1	2	3	4	5
1. Peso del molde (gr)	4109.00	4109.00	4109.00	4109.00	4109.00
2. Peso molde + muestra humeda	6023.00	6042.00	6244.00	6235.56	6205.00
3. Peso muestra humeda (gr)	1914.00	1933.00	2135.00	2126.56	2096.00
4. Volumen molde (cm <sup>3</sup> )	945.45	945.45	945.45	945.45	945.45
5. Densidad humeda (gr/cm <sup>3</sup> )	2.024	2.045	2.258	2.249	2.217
CONTENIDO HUMEDAD					
Porcion de Espécimen	Tara 1	Tara 2	Tara 3	Tara 4	Tara 5
1. Peso de la tara (gr)	211.25	179.44	85.25	185.95	211.32
2. Peso tara + Suelo humedo (gr)	791.18	655.54	730.59	717.40	781.34
3. Peso tara + Suelo seco (gr)	764.94	633.14	682.43	668.52	720.11
4. Peso agua (gr)	26.24	22.40	48.16	48.88	61.23
5. Peso Suelo seco (gr)	553.69	453.70	597.18	482.57	508.79
Contenido Humedad (%)	4.739%	4.937%	8.065%	10.129%	12.034%
Densidad Seca (gr/cm <sup>3</sup> )	1.933	1.948	2.090	2.042	1.979

Densidad Maxima	<b>2.094 gr/cm<sup>3</sup></b>
Humedad Optima	<b>8.02%</b>

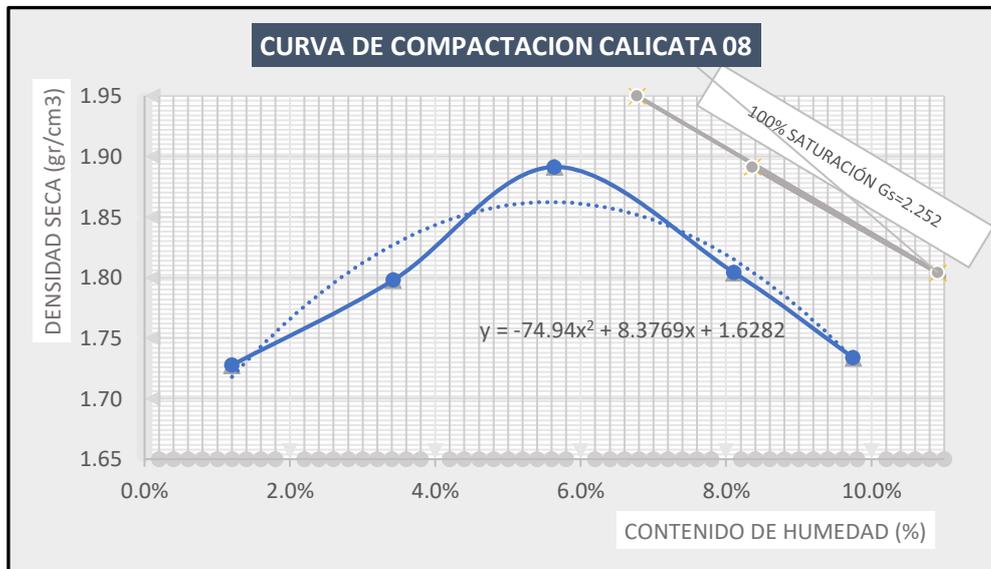
PESO ESPECIFICO					
Ensayo N°	1	2	3	4	5
1. Peso del molde (gr)	4109.00	4109.00	4109.00	4109.00	4109.00
2. Peso molde + muestra humeda	5762.00	5867.00	5998.00	5953.00	5908.00
3. Peso muestra humeda (gr)	1653.00	1758.00	1889.00	1844.00	1799.00
4. Volumen molde (cm <sup>3</sup> )	945.45	945.45	945.45	945.45	945.45
5. Densidad humeda (gr/cm <sup>3</sup> )	1.748	1.859	1.998	1.950	1.903
CONTENIDO HUMEDAD					
Porcion de Espécimen	Tara 1	Tara 2	Tara 3	Tara 4	Tara 5
1. Peso de la tara (gr)	217.67	243.41	240.58	179.39	179.44
2. Peso tara + Suelo humedo (gr)	749.36	742.05	813.17	692.30	754.71
3. Peso tara + Suelo seco (gr)	743.05	725.55	782.61	653.84	703.62
4. Peso agua (gr)	6.31	16.50	30.56	38.46	51.09
5. Peso Suelo seco (gr)	525.38	482.14	542.03	474.45	524.18
Contenido Humedad (%)	1.201%	3.422%	5.638%	8.106%	9.747%
Densidad Seca (gr/cm <sup>3</sup> )	1.728	1.798	1.891	1.804	1.734

Densidad Maxima	<b>1.894 gr/cm<sup>3</sup></b>
Humedad Optima	<b>5.61%</b>

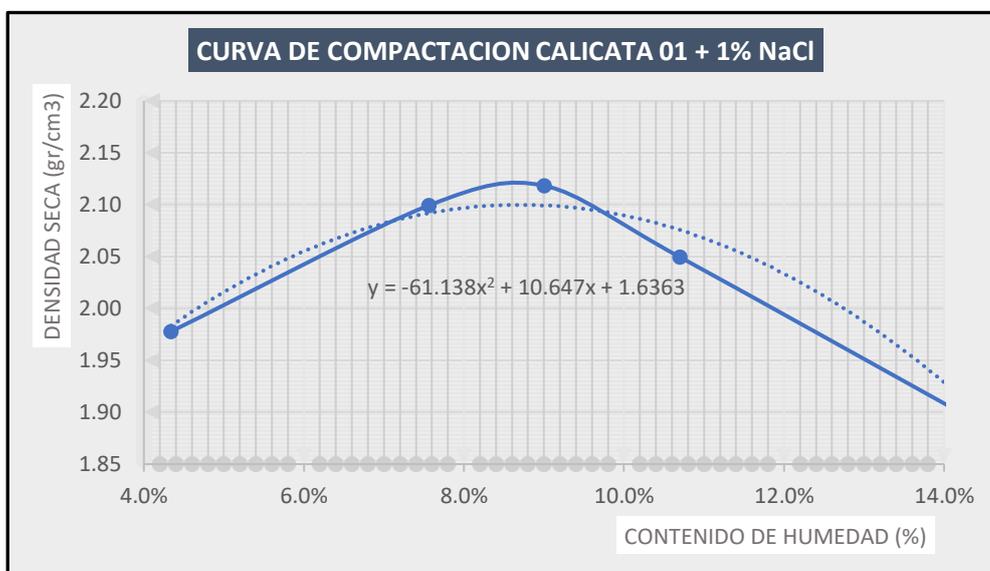
PESO ESPECIFICO					
Ensayo N°	1	2	3	4	5
1. Peso del molde (gr)	4109.00	4130.00	4130.00	4130.00	4119.00
2. Peso molde + muestra humeda	6060.00	6265.00	6313.00	6275.00	6150.00
3. Peso muestra humeda (gr)	1951.00	2135.00	2183.00	2145.00	2031.00
4. Volumen molde (cm <sup>3</sup> )	945.45	945.45	945.45	945.45	945.45
5. Densidad humeda (gr/cm <sup>3</sup> )	2.064	2.258	2.309	2.269	2.148
CONTENIDO HUMEDAD					
Porcion de Espécimen	Tara 1	Tara 2	Tara 3	Tara 4	Tara 5
1. Peso de la tara (gr)	234.60	211.84	210.70	159.82	87.05
2. Peso tara + Suelo humedo (gr)	857.96	800.20	816.01	760.58	784.37
3. Peso tara + Suelo seco (gr)	832.04	758.82	766.01	702.52	693.87
4. Peso agua (gr)	25.92	41.38	50.00	58.06	90.50
5. Peso Suelo seco (gr)	597.44	546.98	555.31	542.70	606.82
Contenido Humedad (%)	4.339%	7.565%	9.004%	10.698%	14.914%
Densidad Seca (gr/cm <sup>3</sup> )	1.978	2.099	2.118	2.049	1.869

Densidad Maxima	<b>2.106 gr/cm<sup>3</sup></b>
Humedad Optima	<b>8.45%</b>

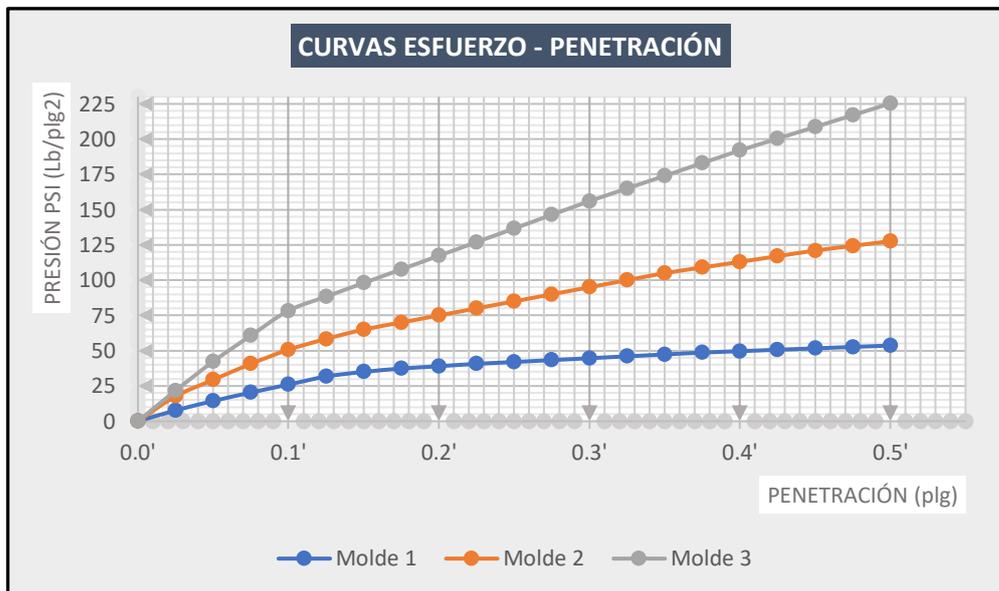
CORRECCIÓN DEL CBR								
Penetración (plg)	Carga Estándar	Molde 01		Molde 02		Molde 03		Conclusión
		Presión	% CBR	Presión	% CBR	Presión	% CBR	
0.1	1000	26.00	2.60%	50.66667	5.07%	78.33333	7.83%	CURVA CBR CORRECTA
0.2	1500	39.00	2.60%	75.00	5.00%	117.33	7.82%

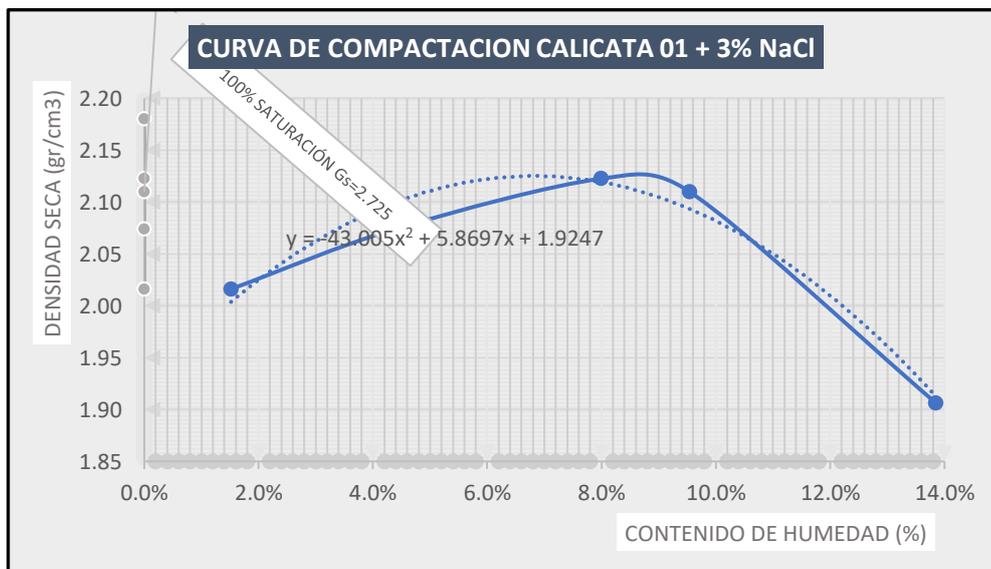
PESO ESPECIFICO					
Ensayo N°	1	2	3	4	5
1. Peso del molde (gr)	4130.00	4119.00	4130.00	4110.00	4110.00
2. Peso molde + muestra humeda	6065.00	6166.00	6297.00	6295.00	6162.00
3. Peso muestra humeda (gr)	1935.00	2047.00	2167.00	2185.00	2052.00
4. Volumen molde (cm <sup>3</sup> )	945.45	945.45	945.45	945.45	945.45
5. Densidad humeda (gr/cm <sup>3</sup> )	2.047	2.165	2.292	2.311	2.170
CONTENIDO HUMEDAD					
Porcion de Espécimen	Tara 1	Tara 2	Tara 3	Tara 4	Tara 5
1. Peso de la tara (gr)	210.93	86.56	234.87	212.20	158.17
2. Peso tara + Suelo humedo (gr)	709.08	692.55	791.73	795.30	774.61
3. Peso tara + Suelo seco (gr)	701.64	667.04	750.52	744.52	699.64
4. Peso agua (gr)	7.44	25.51	41.21	50.78	74.97
5. Peso Suelo seco (gr)	490.71	580.48	515.65	532.32	541.47
Contenido Humedad (%)	1.516%	4.395%	7.992%	9.539%	13.846%
Densidad Seca (gr/cm <sup>3</sup> )	2.016	2.074	2.122	2.110	1.906

Densidad Maxima	<b>2.114 gr/cm<sup>3</sup></b>
Humedad Optima	<b>8.77%</b>

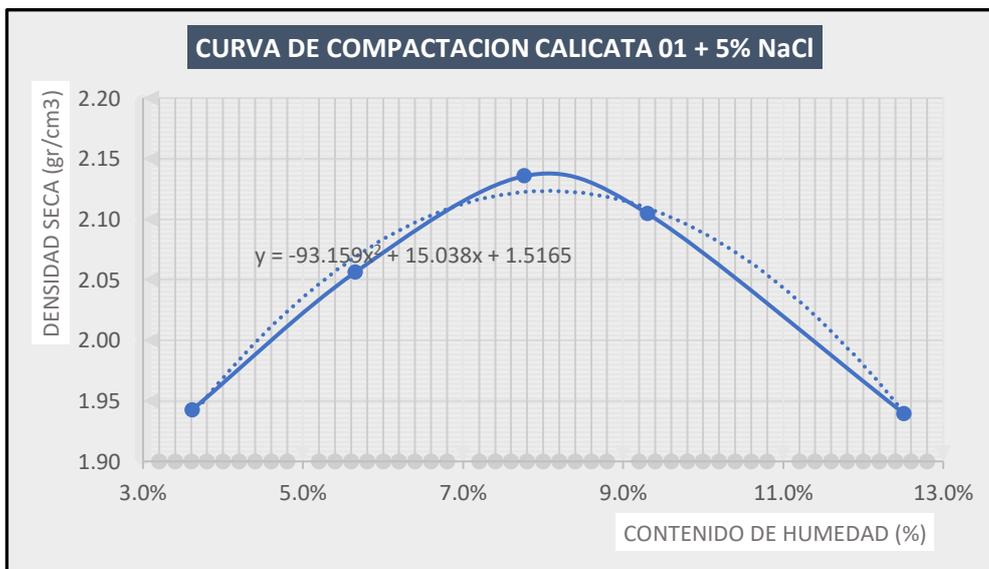
PESO ESPECIFICO					
Ensayo N°	1	2	3	4	5
1. Peso del molde (gr)	4114.00	4114.00	4129.00	4114.00	4116.00
2. Peso molde + muestra humeda	6017.00	6168.00	6305.00	6289.00	6179.00
3. Peso muestra humeda (gr)	1903.00	2054.00	2176.00	2175.00	2063.00
4. Volumen molde (cm <sup>3</sup> )	945.45	945.45	945.45	945.45	945.45
5. Densidad humeda (gr/cm <sup>3</sup> )	2.013	2.173	2.302	2.300	2.182
CONTENIDO HUMEDAD					
Porcion de Espécimen	Tara 1	Tara 2	Tara 3	Tara 4	Tara 5
1. Peso de la tara (gr)	234.86	212.34	158.17	85.57	210.93
2. Peso tara + Suelo humedo (gr)	883.76	724.99	684.20	653.36	843.05
3. Peso tara + Suelo seco (gr)	861.13	697.56	646.29	605.03	772.76
4. Peso agua (gr)	22.63	27.43	37.91	48.33	70.29
5. Peso Suelo seco (gr)	626.27	485.22	488.12	519.46	561.83
Contenido Humedad (%)	3.613%	5.653%	7.767%	9.304%	12.511%
Densidad Seca (gr/cm <sup>3</sup> )	1.943	2.056	2.136	2.105	1.939

Densidad Maxima	2.117 gr/cm3
Humedad Optima	8.54%

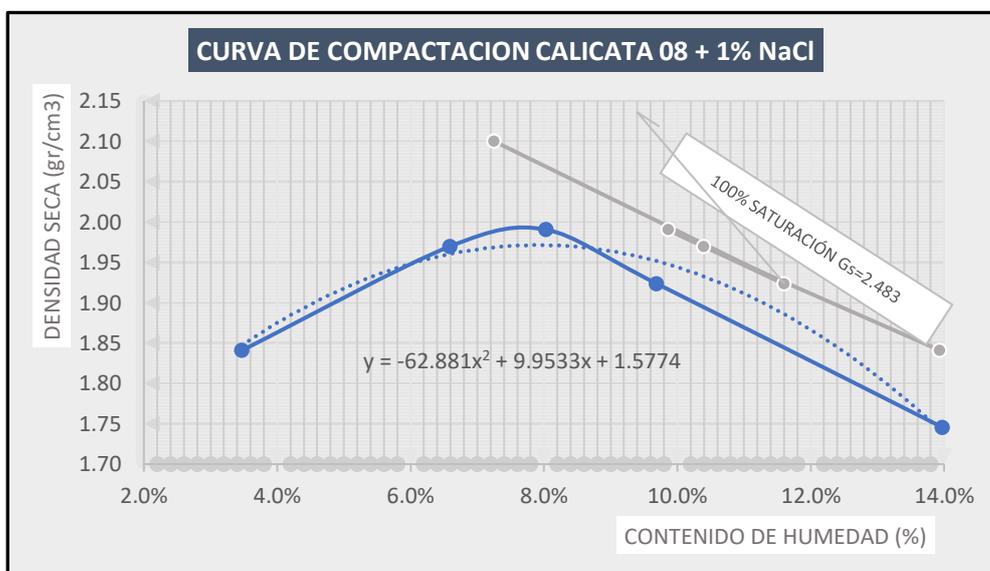
CONTENIDO HUMEDAD					
Porcion de Espécimen	Tara 1	Tara 2	Tara 3	Tara 4	Tara 5
1. Peso de la tara (gr)	234.60	211.84	210.70	159.82	87.05
2. Peso tara + Suelo humedo (gr)	857.96	800.20	816.01	760.58	784.37
3. Peso tara + Suelo seco (gr)	837.04	763.82	771.01	707.52	698.87
4. Peso agua (gr)	20.92	36.38	45.00	53.06	85.50
5. Peso Suelo seco (gr)	602.44	551.98	560.31	547.70	611.82
Contenido Humedad (%)	3.473%	6.591%	8.031%	9.688%	13.975%
Densidad Seca (gr/cm <sup>3</sup> )	1.841	1.970	1.990	1.924	1.746

Densidad Maxima	1.976 gr/cm <sup>3</sup>
Humedad Optima	7.50%

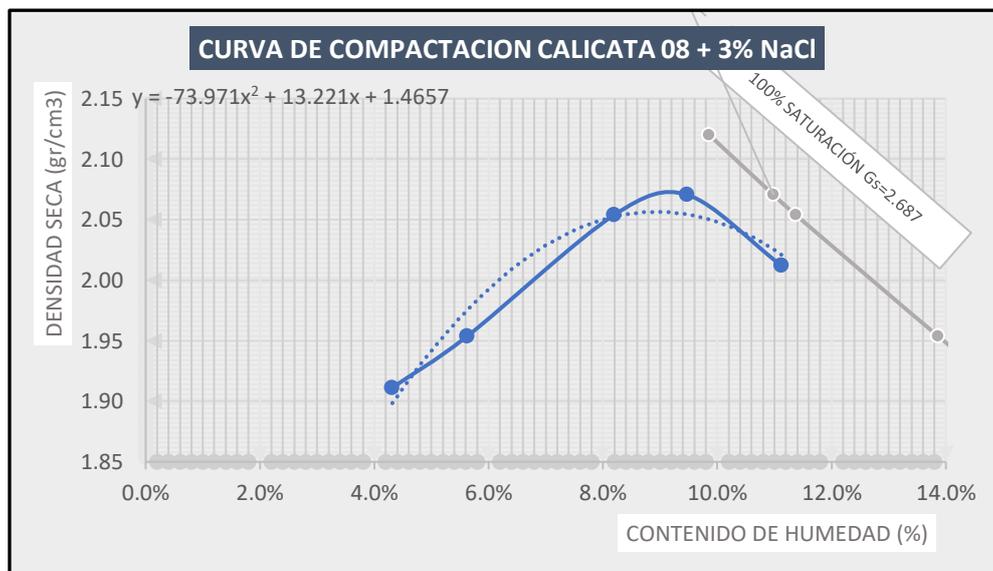
PESO ESPECIFICO					
Ensayo N°	1	2	3	4	5
1. Peso del molde (gr)	4126.00	4117.00	4126.00	4117.00	4126.00
2. Peso molde + muestra humeda	6011.00	6068.00	6227.00	6260.00	6240.00
3. Peso muestra humeda (gr)	1885.00	1951.00	2101.00	2143.00	2114.00
4. Volumen molde (cm <sup>3</sup> )	945.45	945.45	945.45	945.45	945.45
5. Densidad humeda (gr/cm <sup>3</sup> )	1.994	2.064	2.222	2.267	2.236
CONTENIDO HUMEDAD					
Porcion de Espécimen	Tara 1	Tara 2	Tara 3	Tara 4	Tara 5
1. Peso de la tara (gr)	234.80	212.25	159.93	85.59	210.98
2. Peso tara + Suelo humedo (gr)	708.17	794.89	641.04	618.23	698.60
3. Peso tara + Suelo seco (gr)	688.59	763.87	604.60	572.16	649.80
4. Peso agua (gr)	19.58	31.02	36.44	46.07	48.80
5. Peso Suelo seco (gr)	453.79	551.62	444.67	486.57	438.82
Contenido Humedad (%)	4.315%	5.623%	8.195%	9.468%	11.121%
Densidad Seca (gr/cm <sup>3</sup> )	1.911	1.954	2.054	2.071	2.012

Densidad Maxima	<b>2.046 gr/cm3</b>
Humedad Optima	<b>9.59%</b>

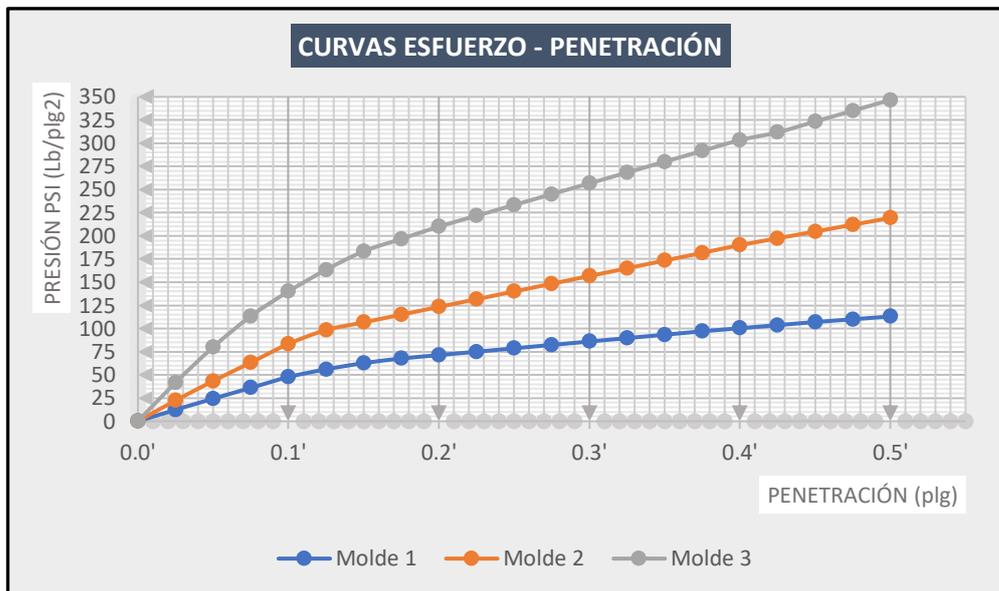
CORRECCIÓN DEL CBR								
Penetración (plg)	Carga Estándar	Molde 01		Molde 02		Molde 03		Conclusión
		Presión	% CBR	Presión	% CBR	Presión	% CBR	
0.1	1000	47.67	4.77%	83.33333	8.33%	140	14.00%	CORRECCIÓN POR TANGENTE
0.2	1500	71.33	4.76%	123.33	8.22%	210.00	14.00%

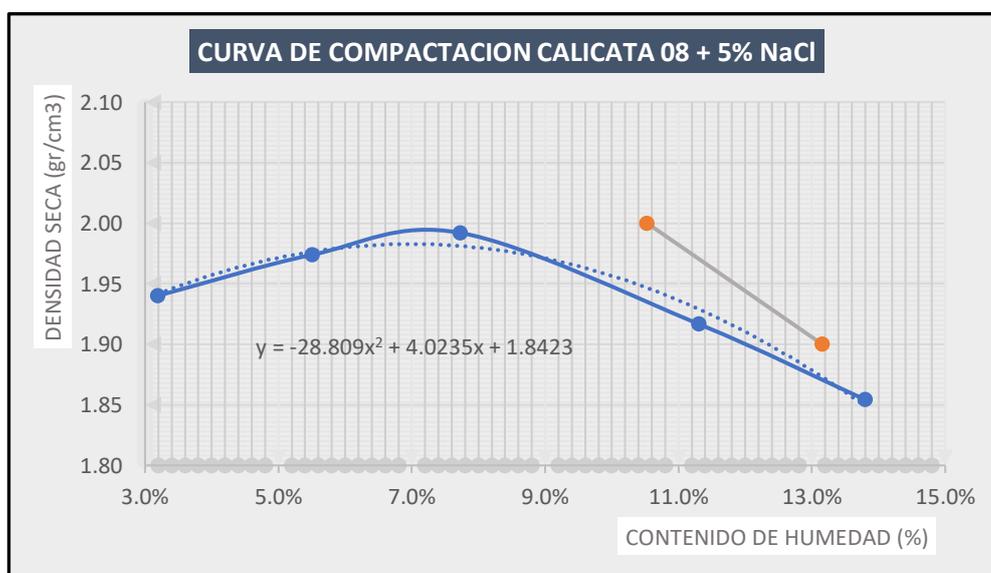
PESO ESPECIFICO					
Ensayo N°	1	2	3	4	5
1. Peso del molde (gr)	4114.00	4126.00	4126.00	4122.00	4117.00
2. Peso molde + muestra humeda	6017.00	6095.00	6155.00	6139.00	6112.00
3. Peso muestra humeda (gr)	1893.00	1969.00	2029.00	2017.00	1995.00
4. Volumen molde (cm <sup>3</sup> )	945.45	945.45	945.45	945.45	945.45
5. Densidad humeda (gr/cm <sup>3</sup> )	2.002	2.083	2.146	2.133	2.110
CONTENIDO HUMEDAD					
Porcion de Espécimen	Tara 1	Tara 2	Tara 3	Tara 4	Tara 5
1. Peso de la tara (gr)	207.35	198.62	234.84	160.01	211.26
2. Peso tara + Suelo humedo (gr)	855.34	705.34	739.33	679.61	744.31
3. Peso tara + Suelo seco (gr)	835.27	678.90	703.12	626.83	679.66
4. Peso agua (gr)	20.07	26.44	36.21	52.78	64.65
5. Peso Suelo seco (gr)	627.92	480.28	468.28	466.82	468.40
Contenido Humedad (%)	3.196%	5.505%	7.733%	11.306%	13.802%
Densidad Seca (gr/cm <sup>3</sup> )	1.940	1.974	1.992	1.917	1.854

Densidad Maxima	<b>1.953 gr/cm3</b>
Humedad Optima	<b>9.52%</b>

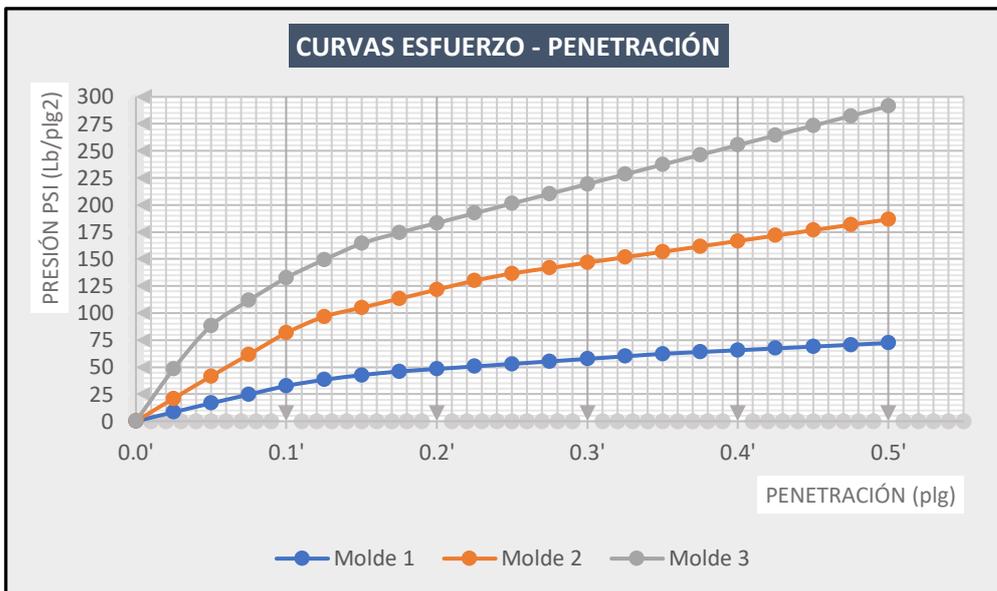
CORRECCIÓN DEL CBR								
Penetración (plg)	Carga Estándar	Molde 01		Molde 02		Molde 03		Conclusión
		Presión	% CBR	Presión	% CBR	Presión	% CBR	
0.1	1000	32.67	3.27%	81.66667	8.17%	132.6667	13.27%	CURVA CBR CORRECTA
0.2	1500	48.33	3.22%	121.67	8.11%	183.33	12.22%

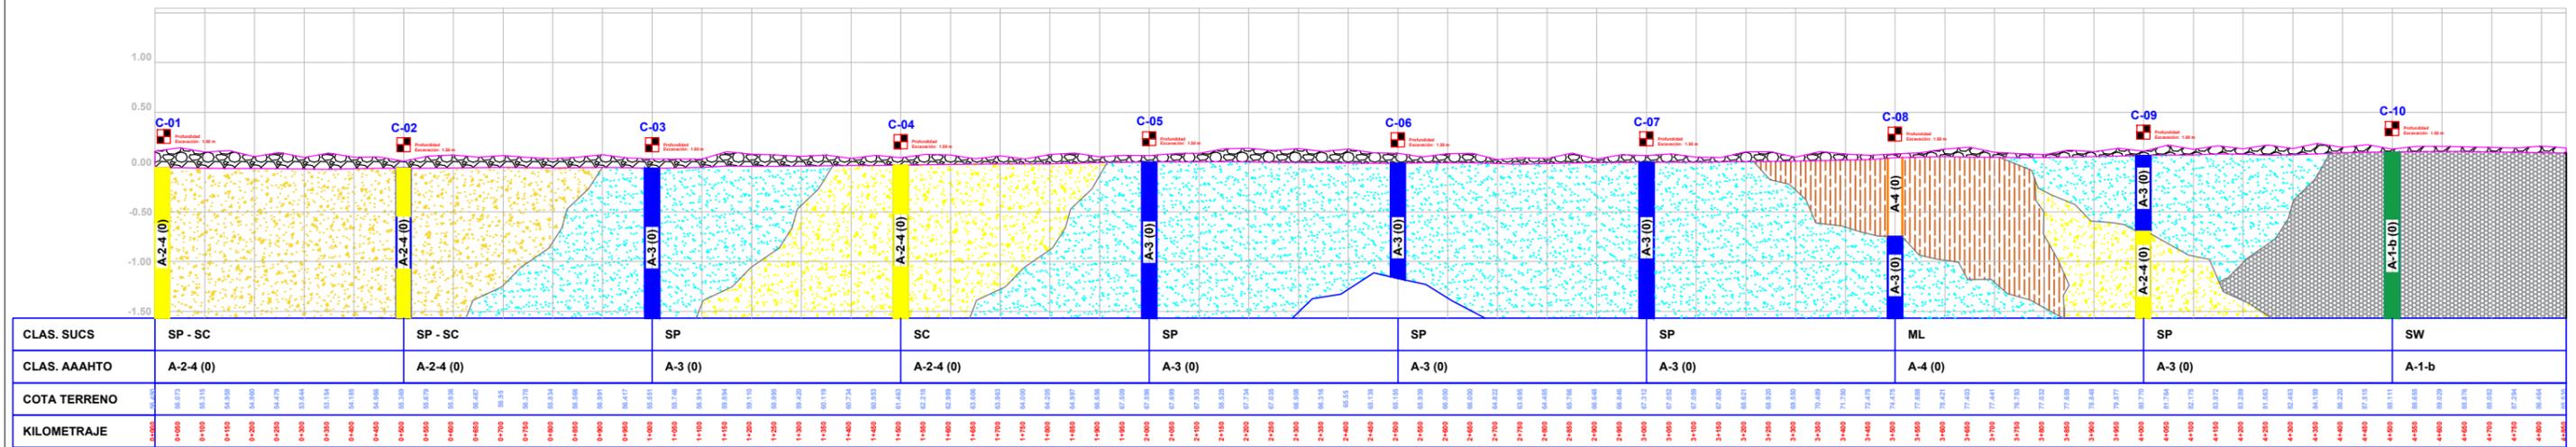
# PERFIL GEOTÉCNICO CP TAMBO REAL - CP CAMBIO PUENTE

**Perfil Estratigráfico: 0+000 - 4+850 Km**  
Esc.H.: 1/5000.0 Esc.V.: 1/50.0

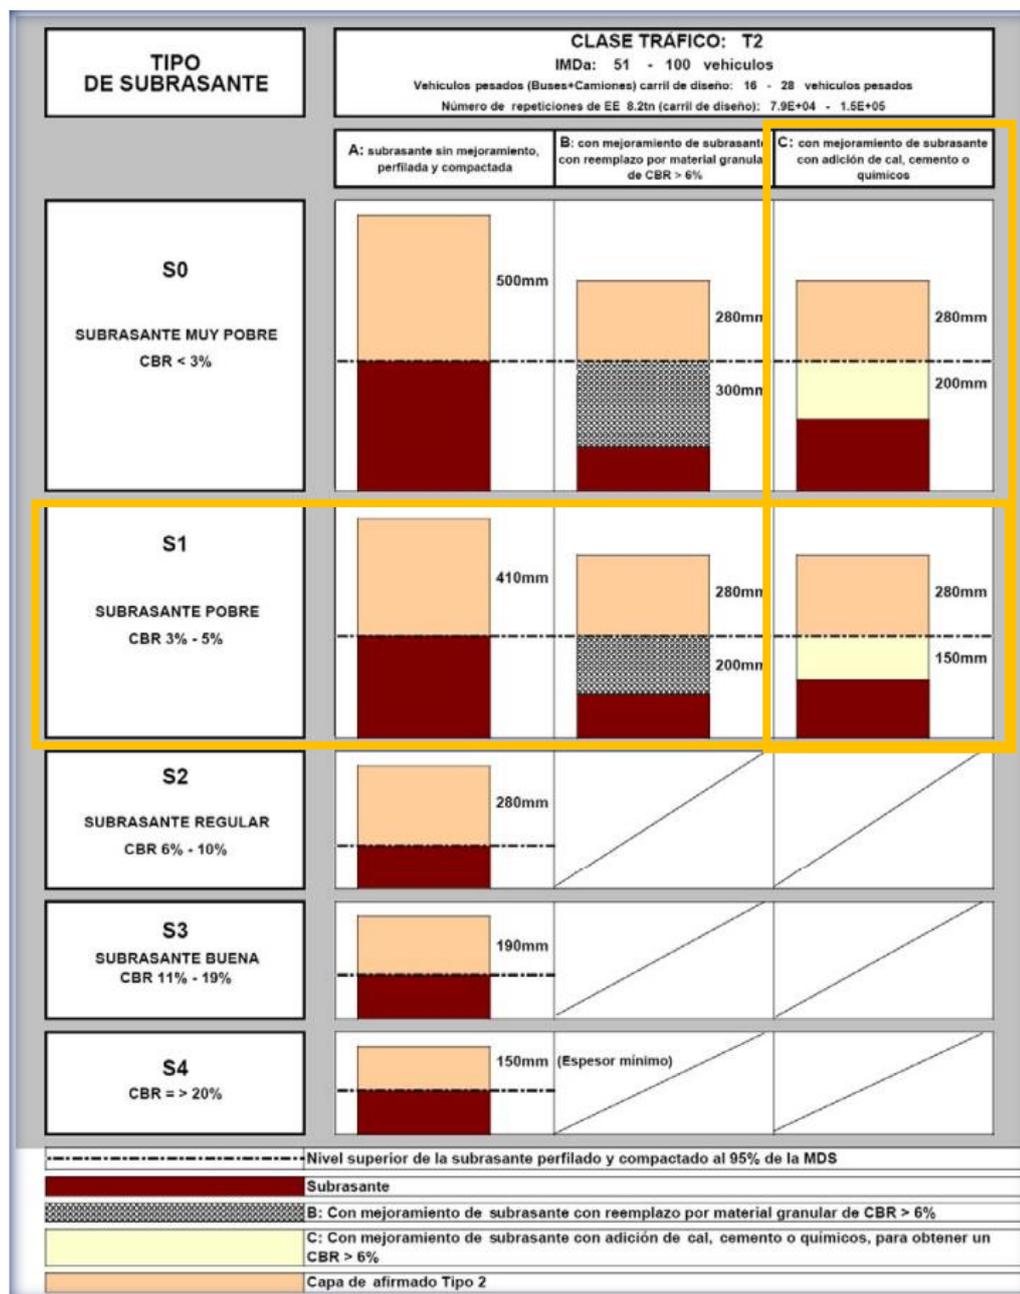
Catálogo de capas para Trafico T2

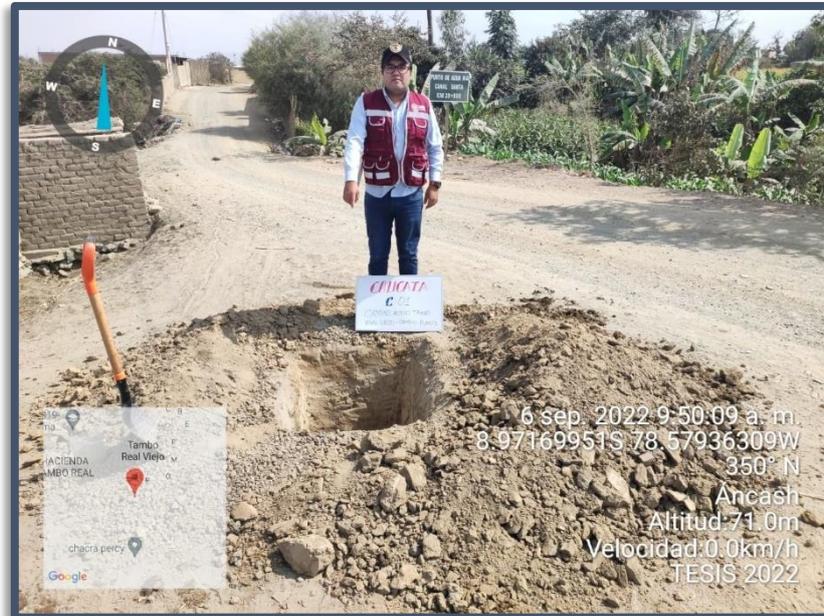
**Figura N°01:** Muestreo de suelos mediante calicata C-01, en la via Tambo Real Viejo – Cambio Puente. MTC E 101

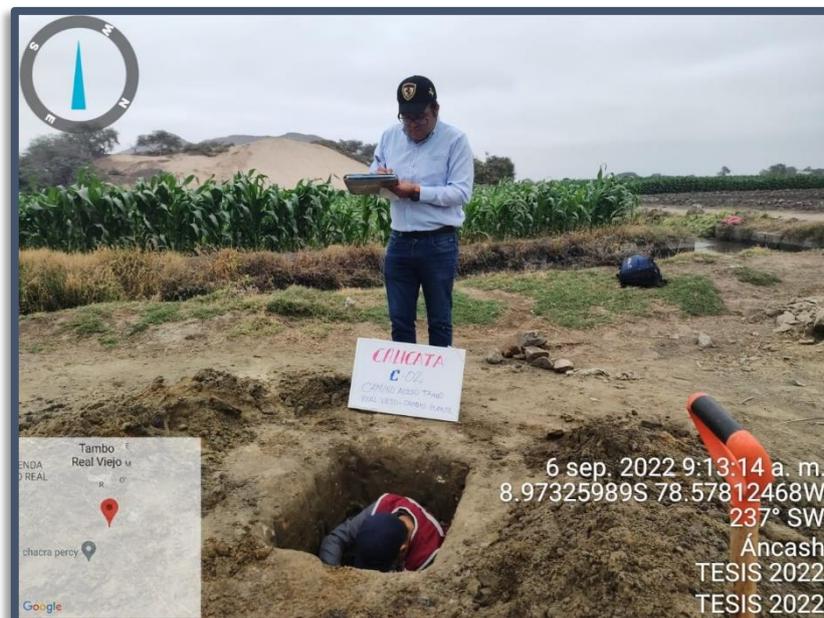
**Figura N°02:** Muestreo de suelos mediante calicata C-02, en la via Tambo Real Viejo – Cambio Puente. MTC E 101

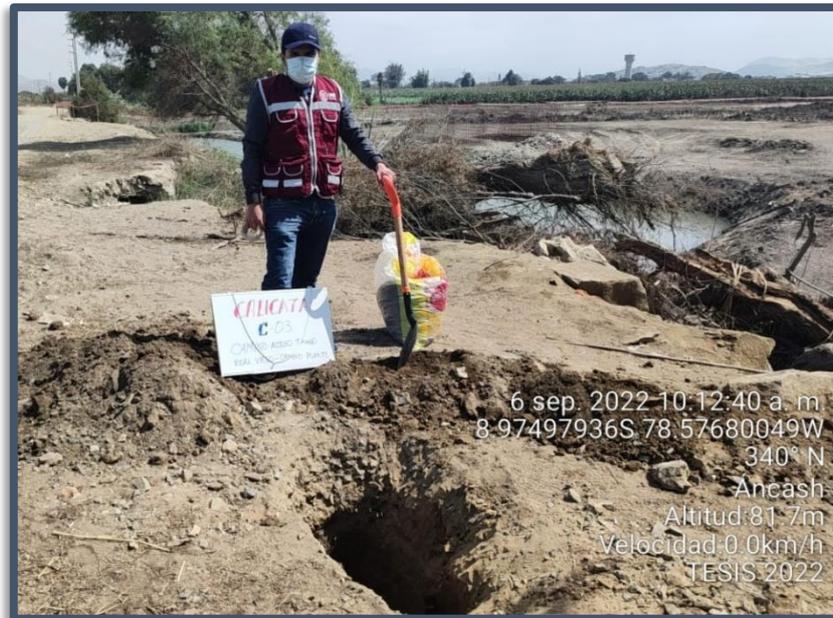
**Figura N°03:** Muestreo de suelos mediante calicata C-03, en la via Tambo Real Viejo – Cambio Puente. MTC E 101

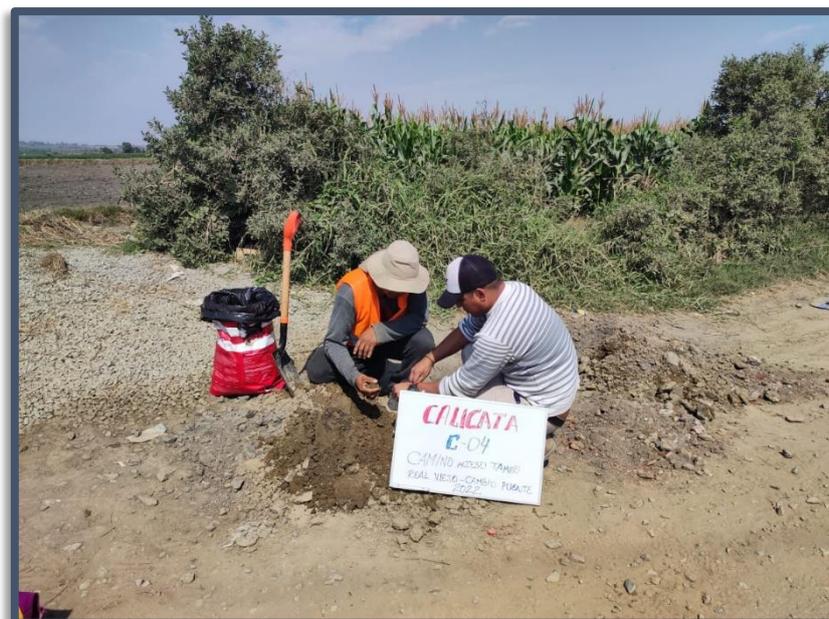
**Figura N°04:** Muestreo de suelos mediante calicata C-04, en la via Tambo Real Viejo – Cambio Puente. MTC E 101

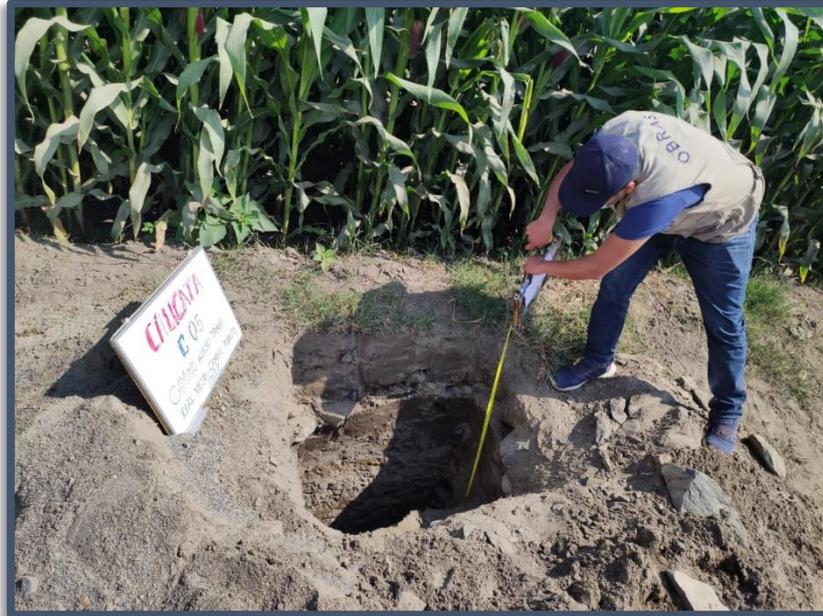
**Figura N°05:** Muestreo de suelos mediante calicata C-05, en la via Tambo Real Viejo – Cambio Puente. MTC E 101

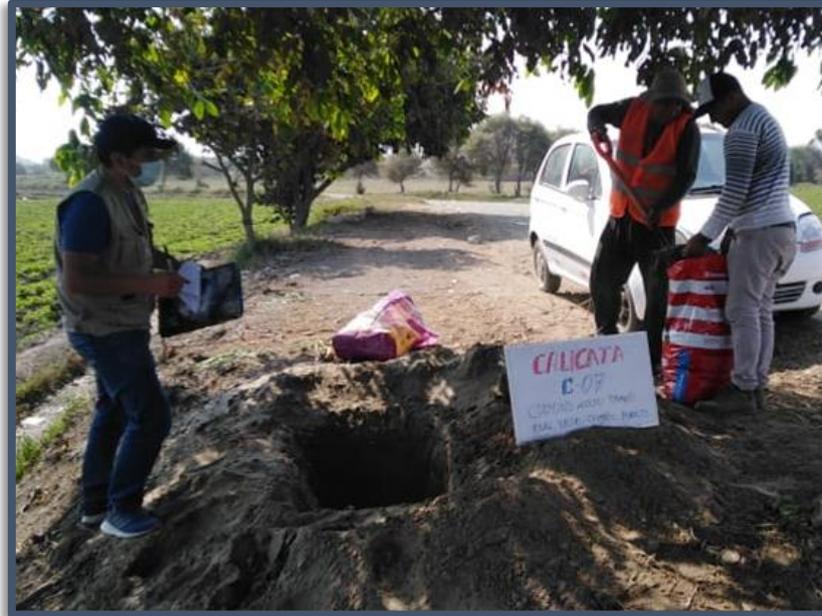
**Figura N°06:** Muestreo de suelos mediante calicata C-06, en la via Tambo Real Viejo – Cambio Puente. MTC E 101

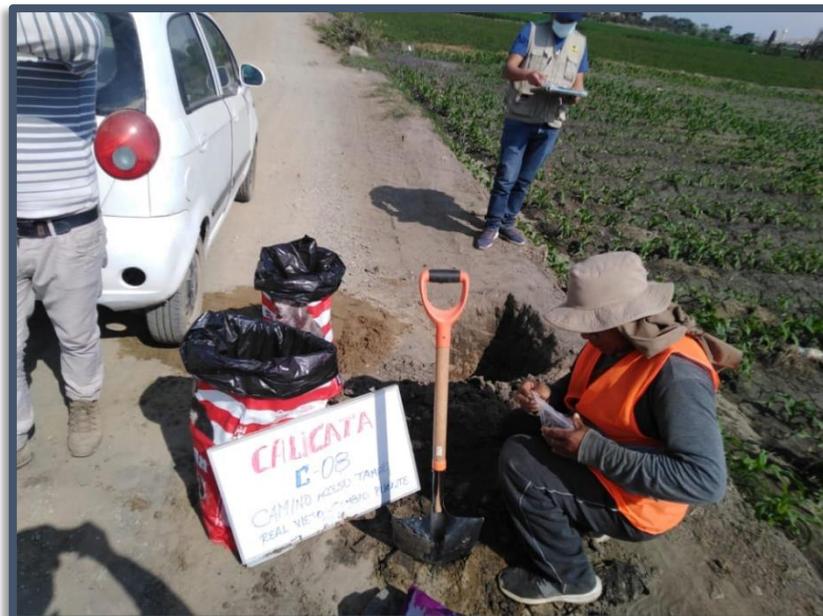
**Figura N°07:** Muestreo de suelos mediante calicata C-07, en la via Tambo Real Viejo – Cambio Puente. MTC E 101

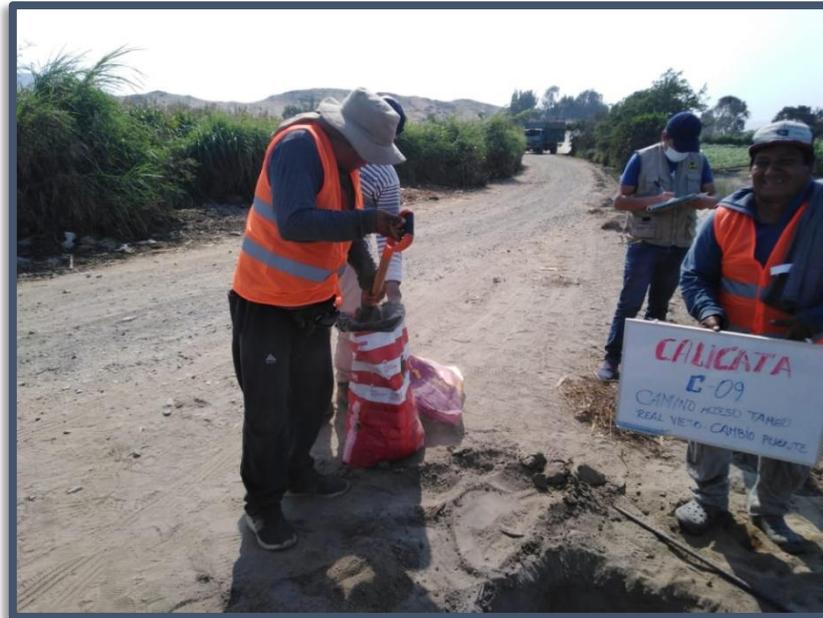
**Figura N°09:** Muestreo de suelos mediante calicata C-09, en la via Tambo Real Viejo – Cambio Puente. MTC E 101

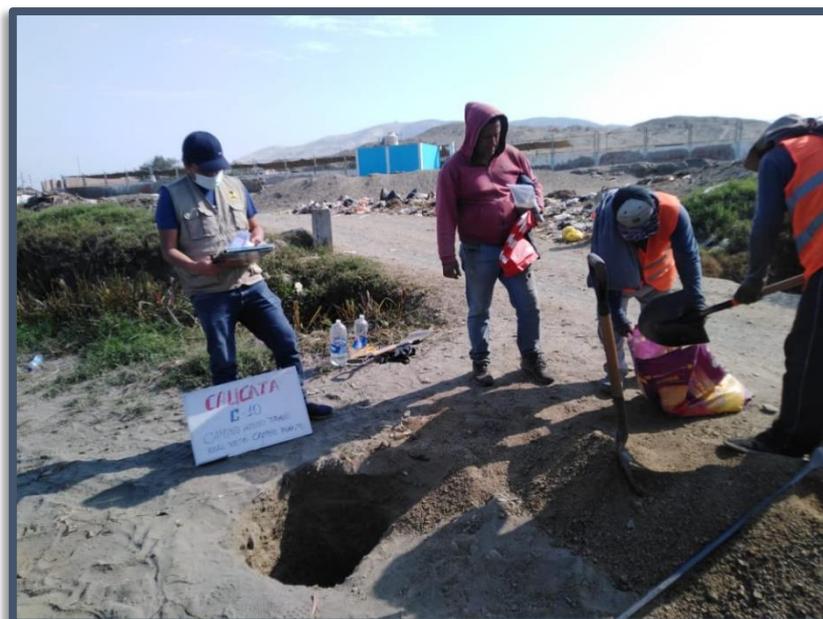
**Figura N°10:** Muestreo de suelos mediante calicata C-10, en la via Tambo Real Viejo – Cambio Puente. MTC E 101

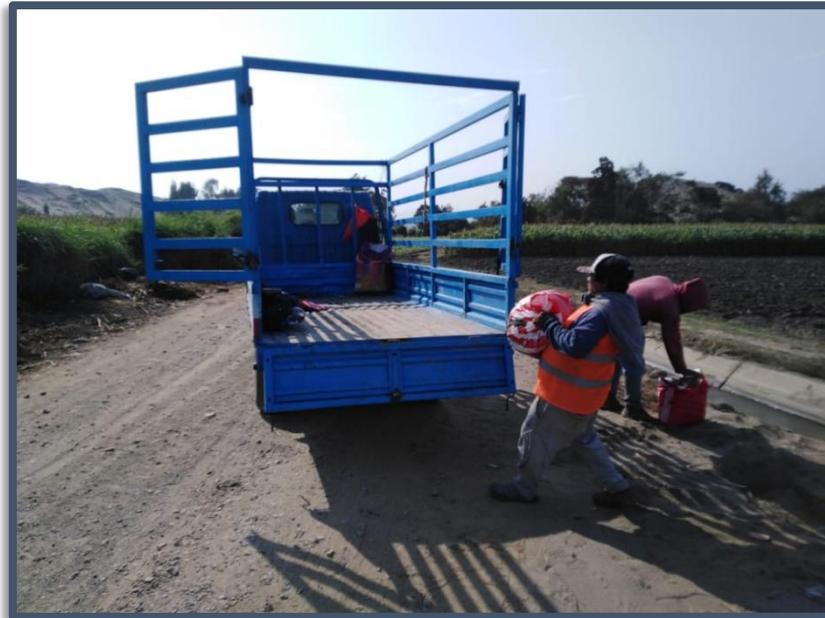
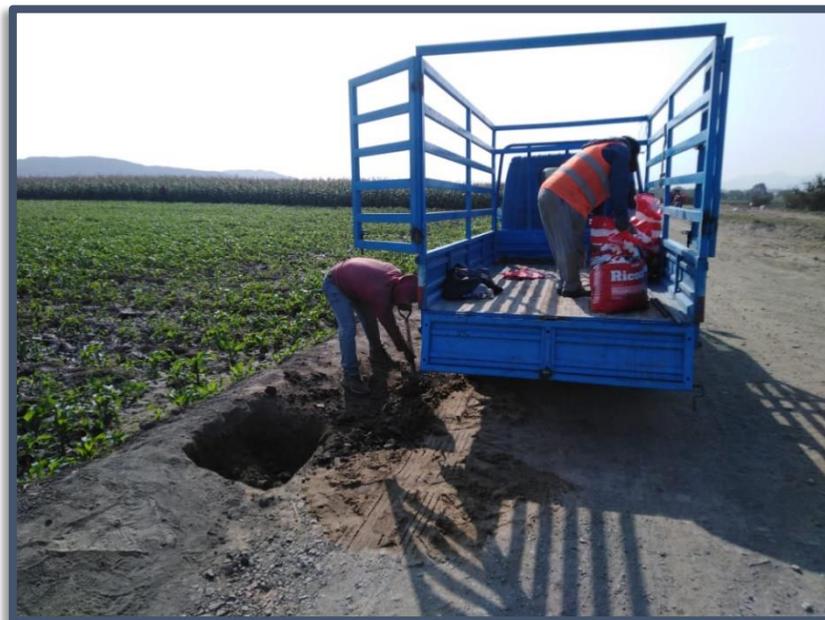
**Figura N°11 y 12:** Conservación y Transporte de muestras de suelos, en la via Tambo Real Viejo – Cambio Puente. MTC E-104

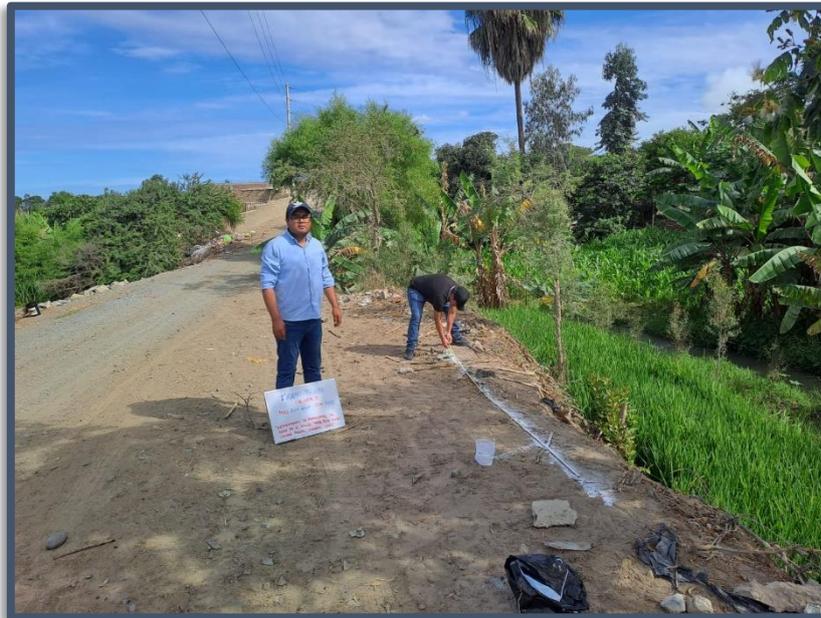
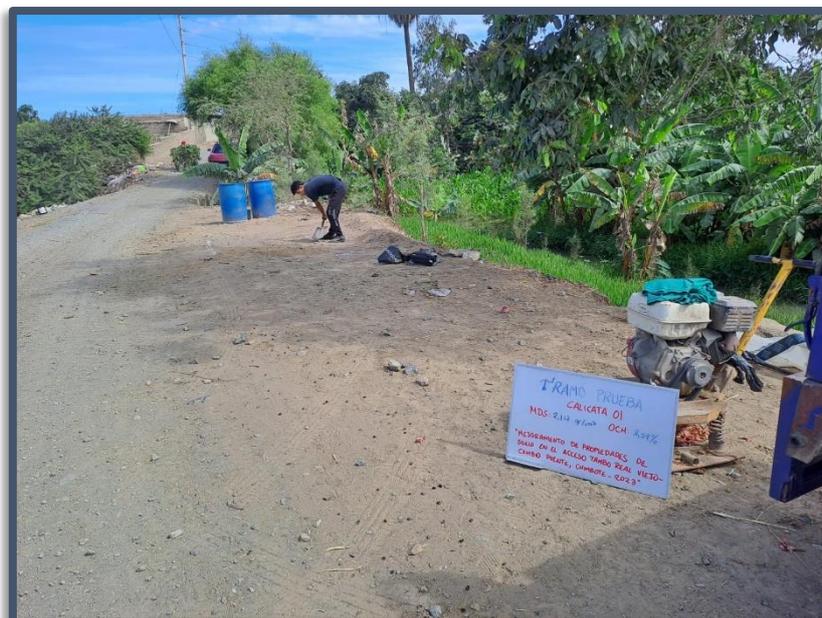
**Figura N°13 y 14:** Ubicación y delimitación de los 02 Tramos de Prueba de magnitudes 6.00 m. x 3.00 m. y 0.15 m. de profundidad.

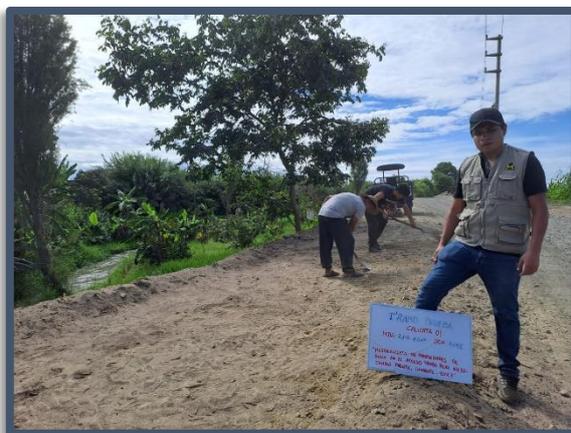
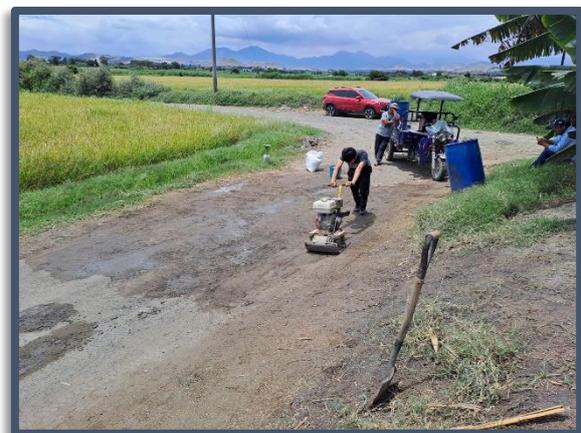
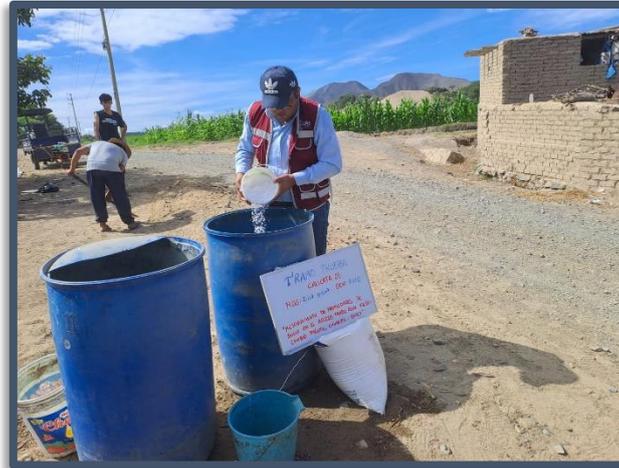
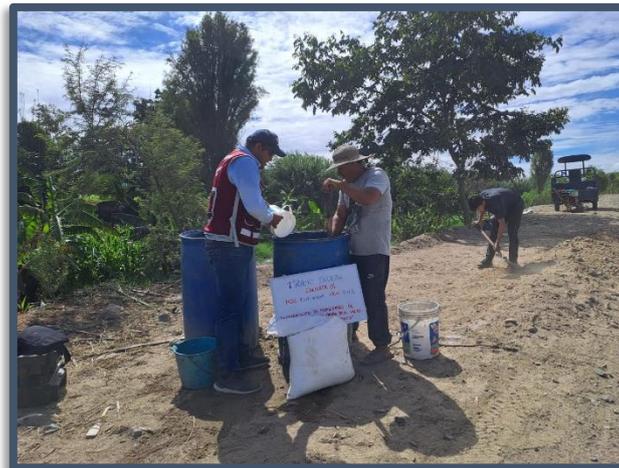
**Figura N° 15, 16, 17 y 18:** Limpieza y escarificación de material propio en los Tramos de Prueba haciendo uso de palas y rastrillos, así como una cuadrilla de 02 peones.
