**“Mejora de las propiedades del suelo, con Cloruro de Sodio, en el acceso  
Tambo Real Viejo – Cambio Puente, Chimbote 2022”**

**Tesis para optar el título profesional de Ingeniero Civil**

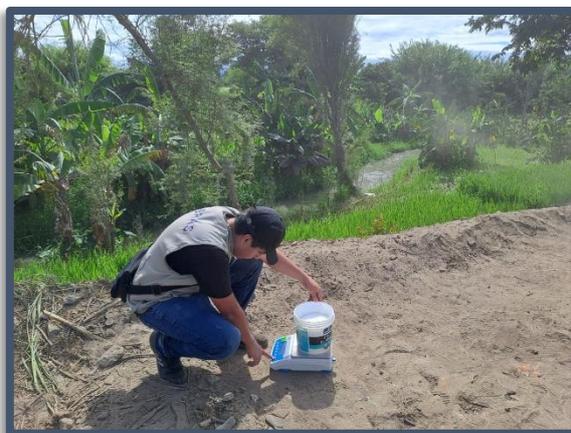
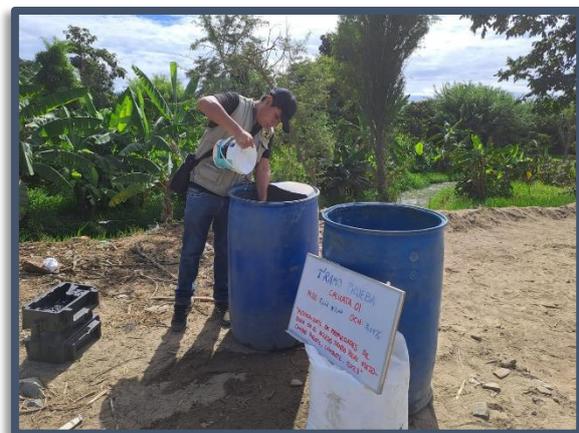
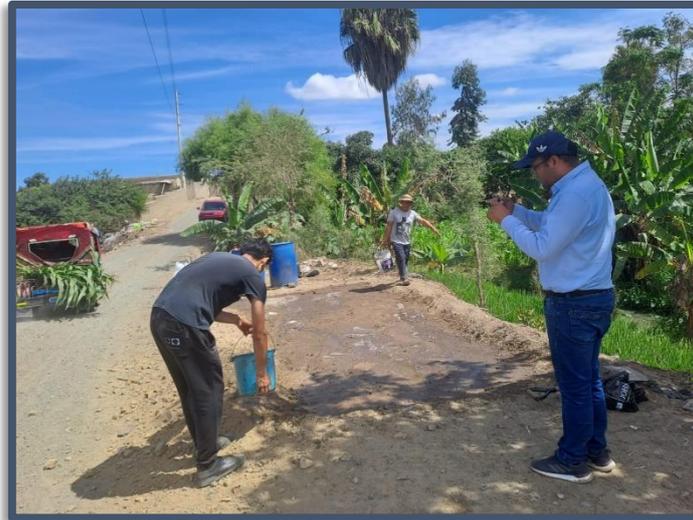
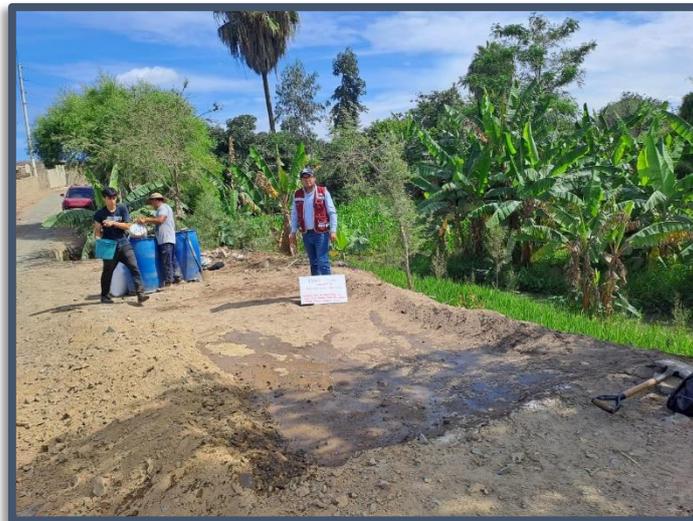
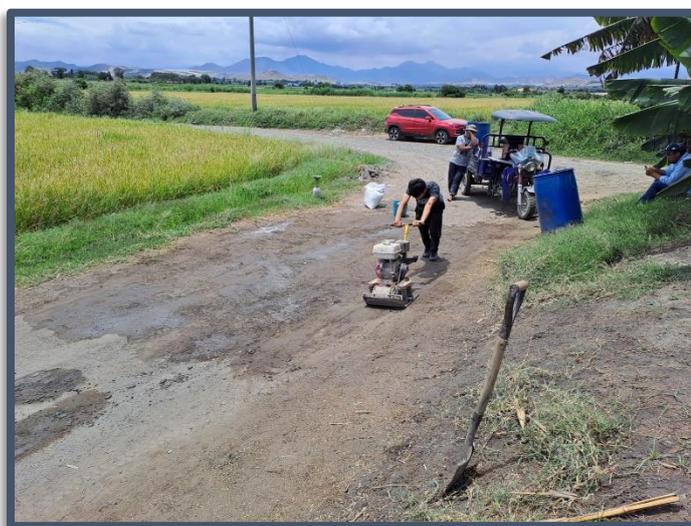
**Figura N° 19, 20, 21 y 22:** Dosificación al 5% de NaCl en funcion al peso seco de la muestra, preparado a modo de salmuera en OCH obtenido el laboratorio.

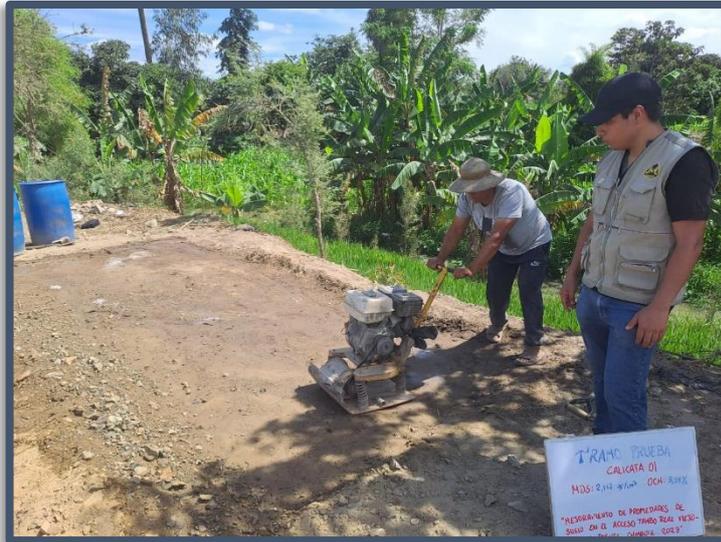
**Figura N°(23 al 25):**  
Humectación de los tramos de prueba, en función al OCH establecido mediante las pruebas de laboratorio.

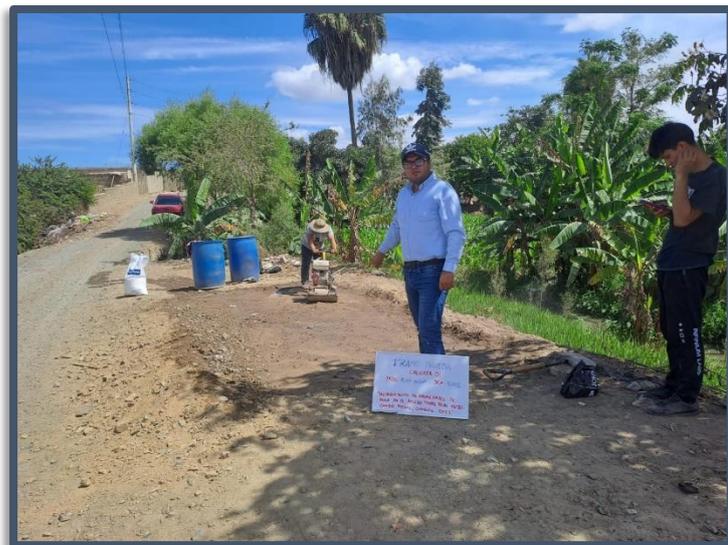
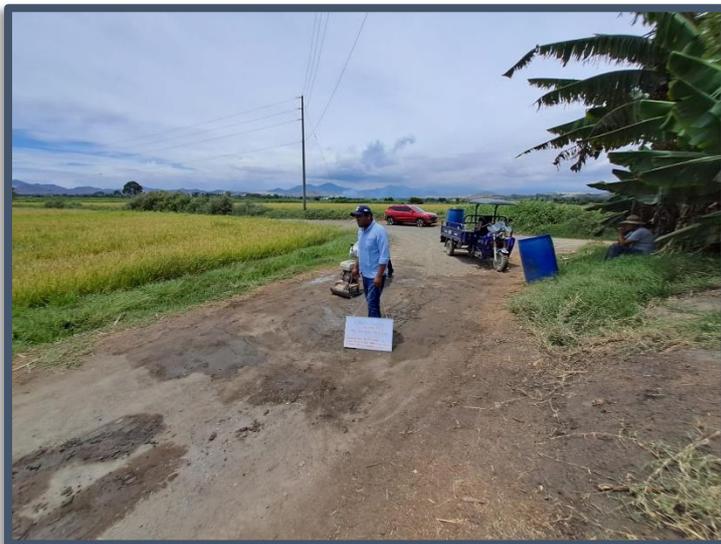
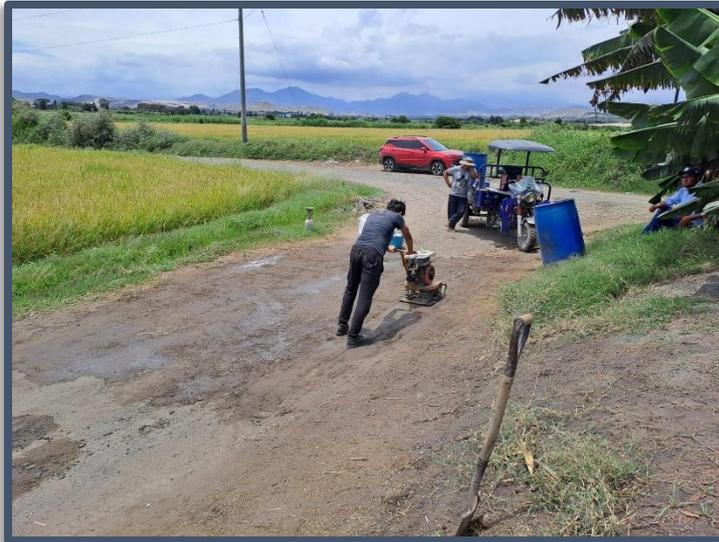
**Figura N°(26, 27 y 28):** Compactación de tramo de prueba 01, haciendo uso de plancha compactadora, de manera longitudinal y con las repeticiones necesarias.

- ✓ **COMPACTACIÓN**, transcurrido el periodo de 15 días de estabilizado el suelo, este se muestra semi compactado, con evidente firmeza, esto debido al bajo volumen de tránsito de la vía, además presenta estabilidad volumétrica y poca presencia de polvo, resultados esperados en la presente investigación.
- ✓ **ESPESOR**, el espesor de la capa de 15 centímetros estabilizada con NaCl, presento una variación mínima, manteniendo la integridad del 95 % del espesor compactado inicialmente.
- ✓ **REGULARIDAD SUPERFICIAL**, el tramo de prueba, no presentó muestras de ahuellamiento, ni grietas notorias, así también, mediante inspección visual se descartó la presencia de deflexiones a lo largo y ancho del tramo de prueba 01; la presencia mínima de polvo.

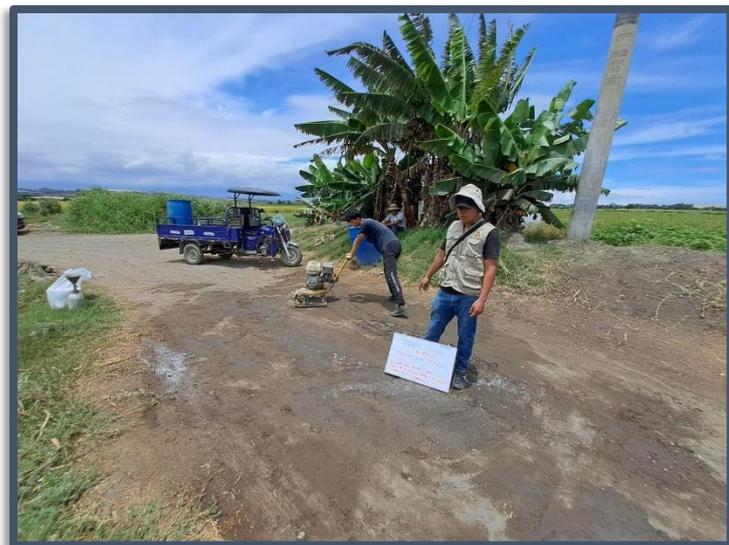
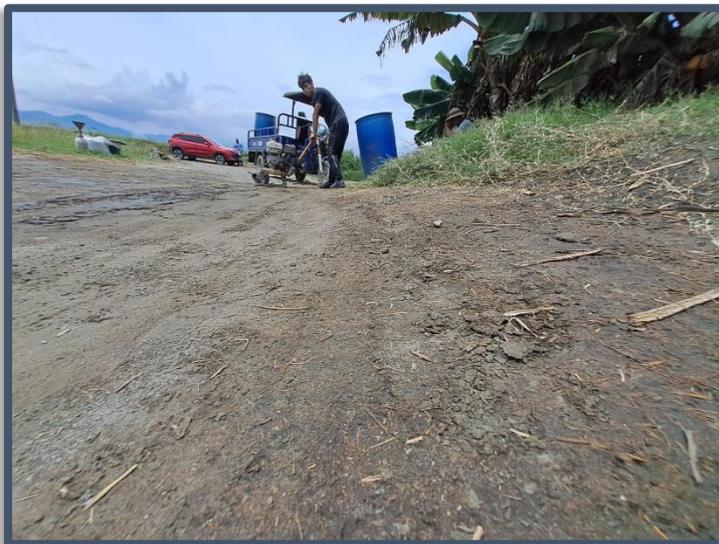
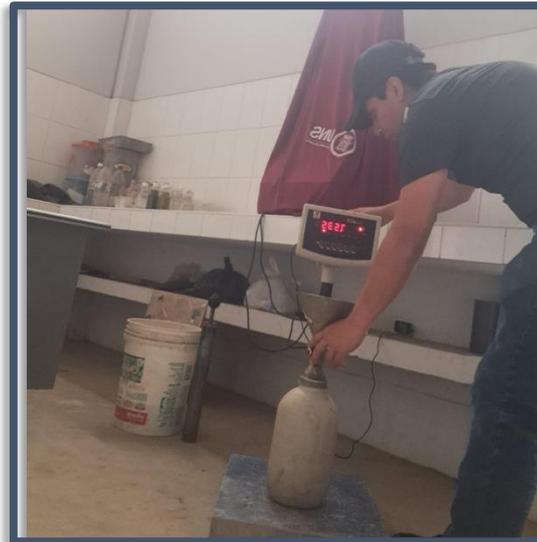
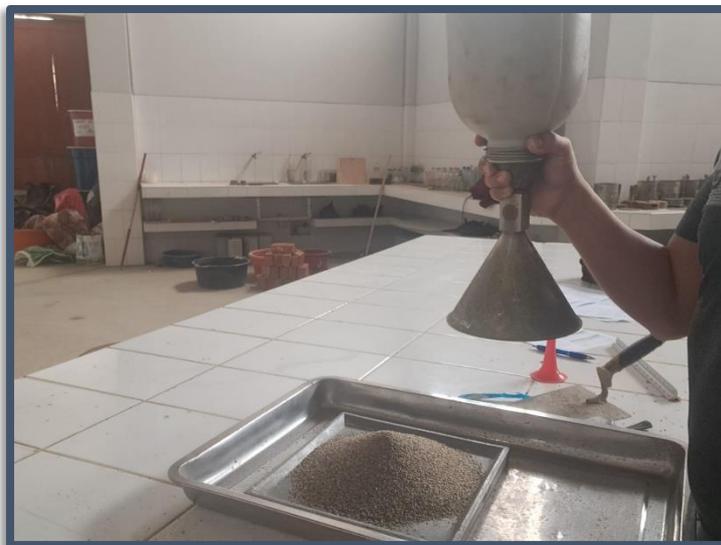
**Figura N°(29, 30 y 31):** Compactación de tramo de prueba 02, luego de alcanzar la máxima humedad óptima con el 5% de NaCl en función al peso seco del tramo.

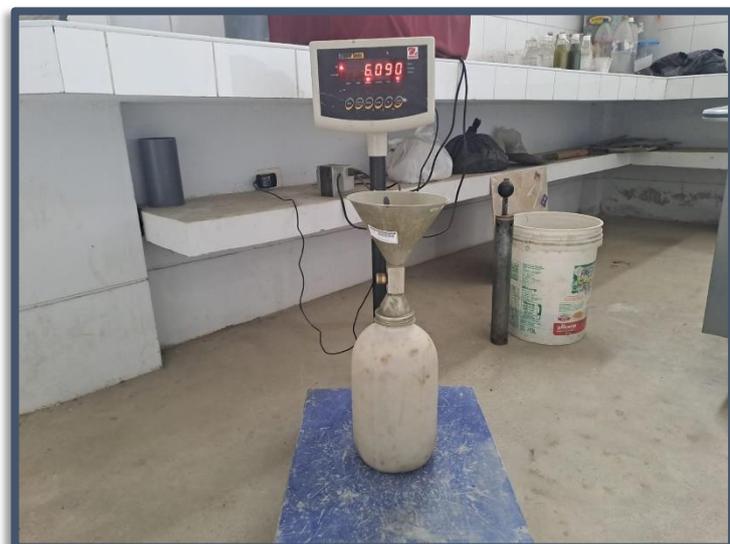
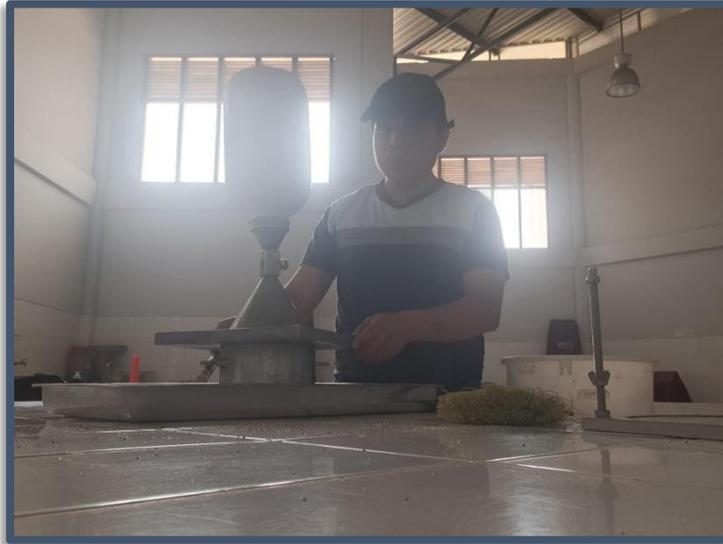
**Figura N°(32 al 34):**  
Calibración de aparato de cono  
de densidad empleando el  
Método A. MTC E 117.

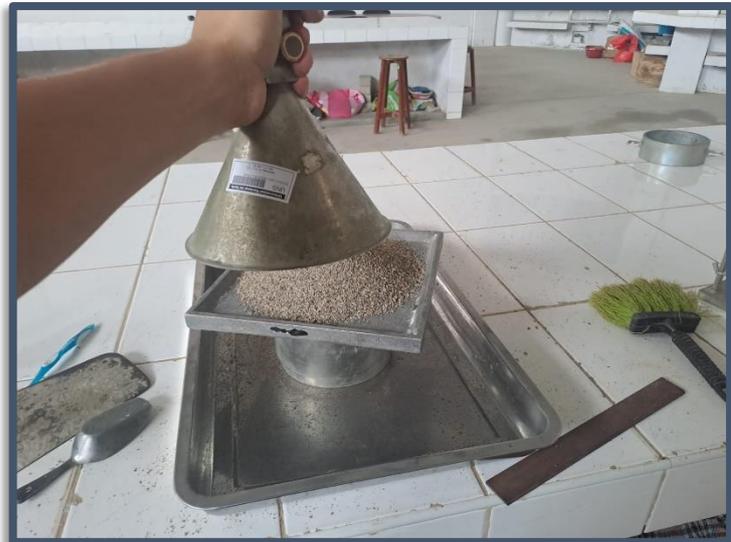
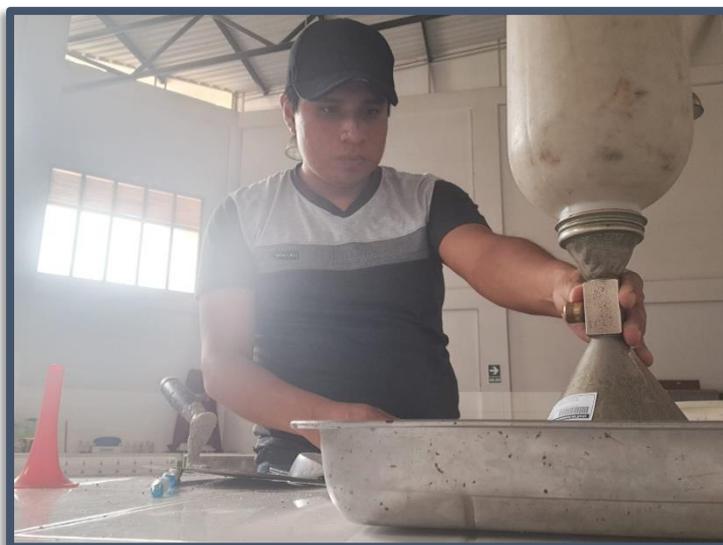
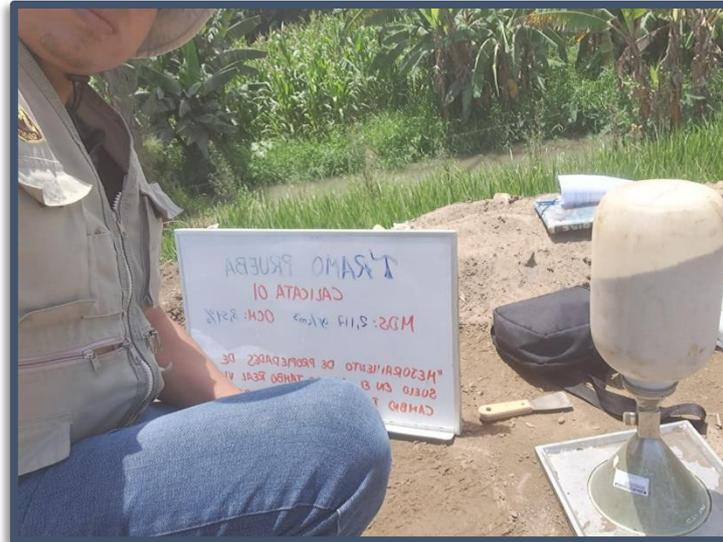
**Figura N°(35, 36 y 37):**  
Calibración de densidad de arena  
siguiendo el metodo A,  
establecido en la MTC E 117.

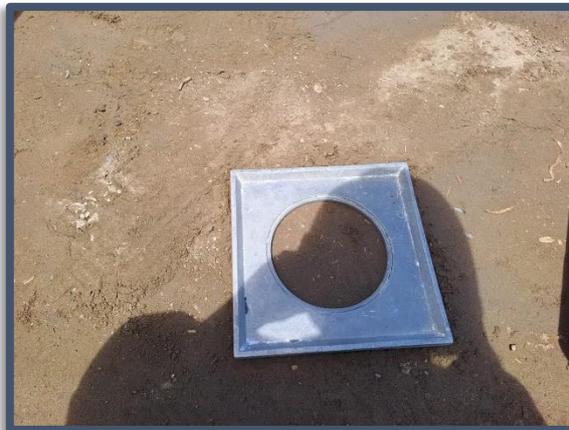
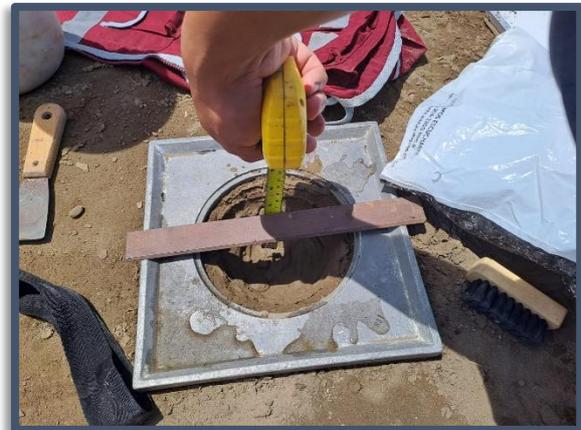
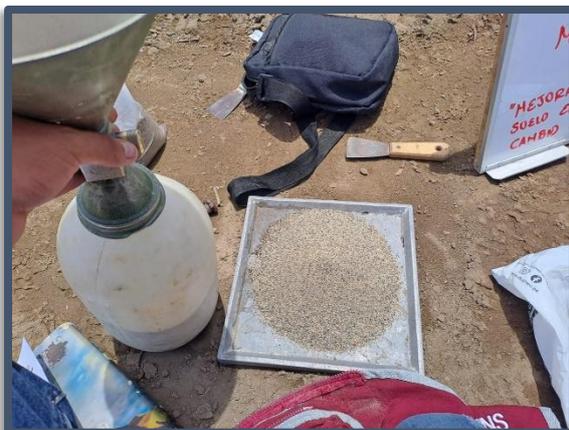
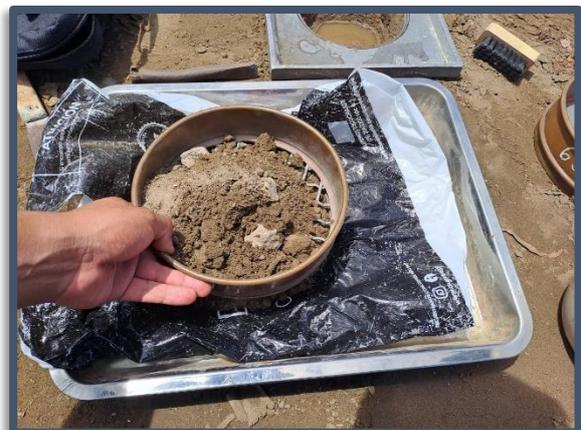
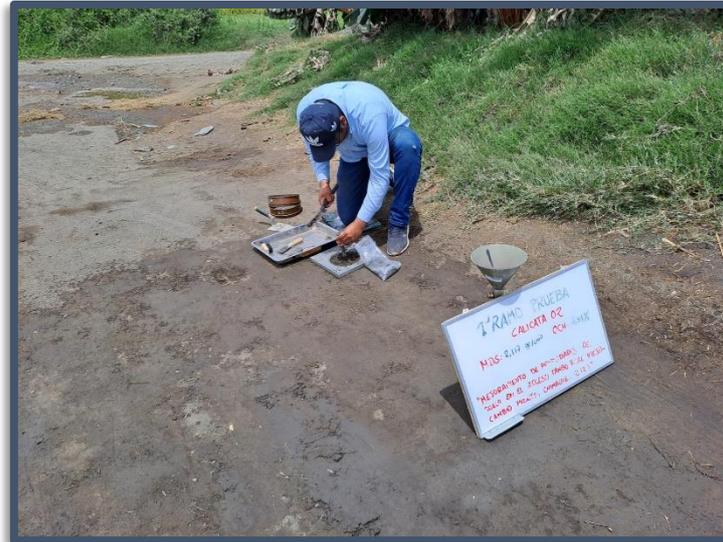
Figura N°(38 al 42): Deyerminación de la densidad de sueloen In Situ en el tramo de prueba 01, haciendo uso del método de cono de arena, MTC E 117.

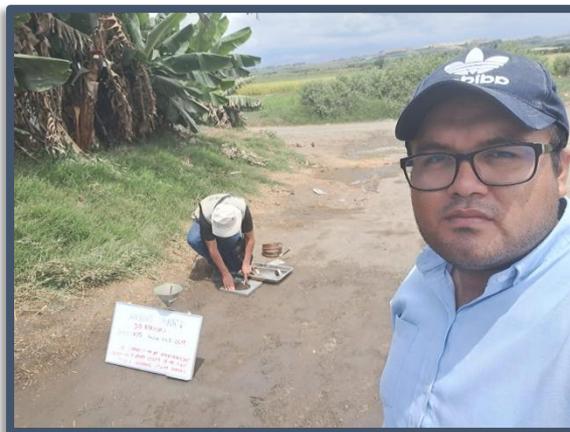
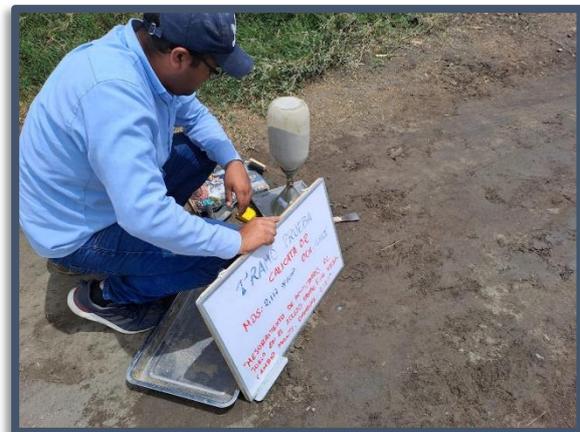
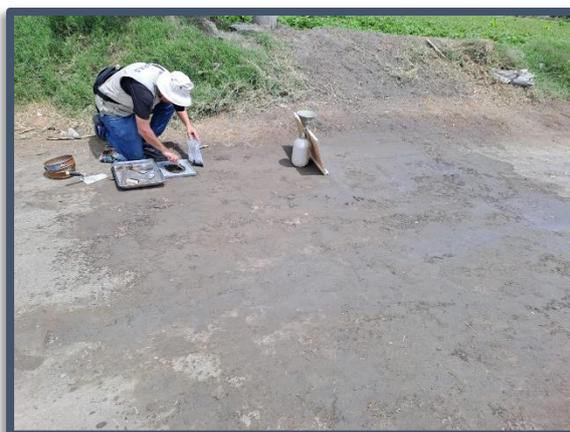
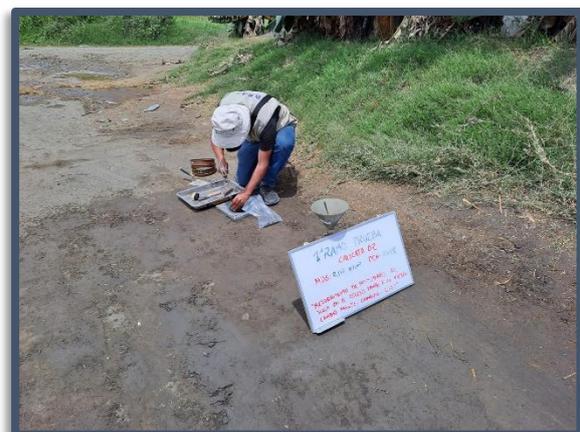
Figura N°(43 al 47): Deyerminación de la densidad de sueloen In Situ en el tramo de prueba 02, haciendo uso del método de cono de arena, MTC E 117.

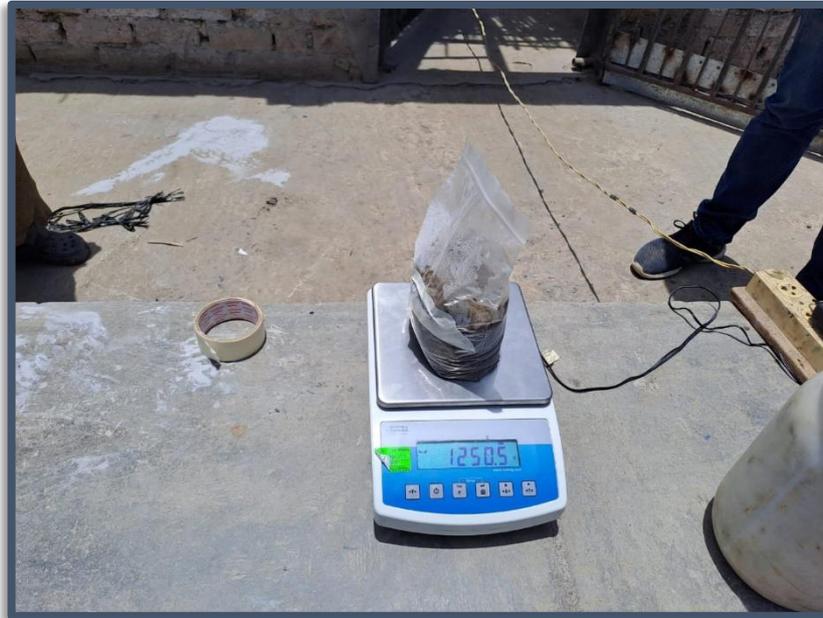
**Figura N°48:** Extracción de muestra de suelo de aparato de cono de densidad, para determinación de peso y humedad.

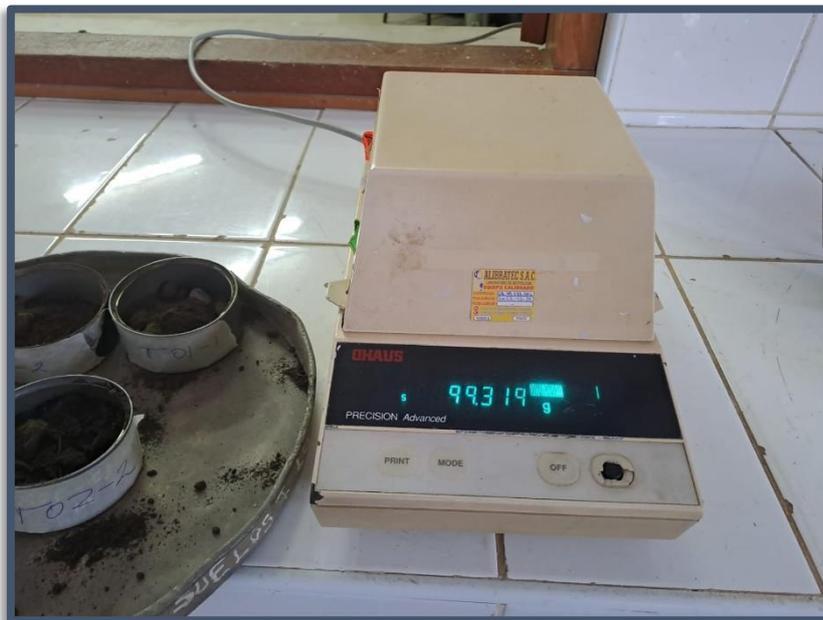
**Figura N°(43 al 47):** Determinación de humedad de suelo el laboratorio, para comparación con la humedad óptima, obtenida en laboratorio.

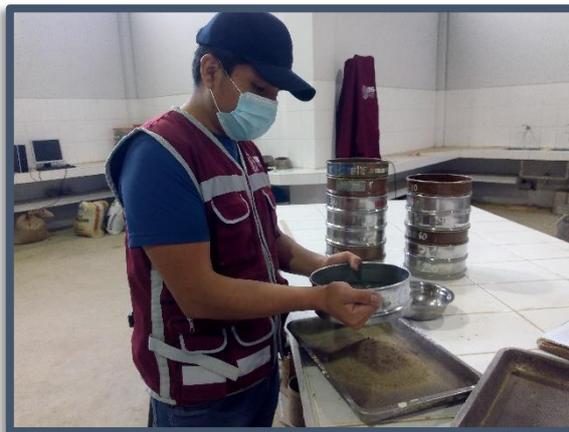
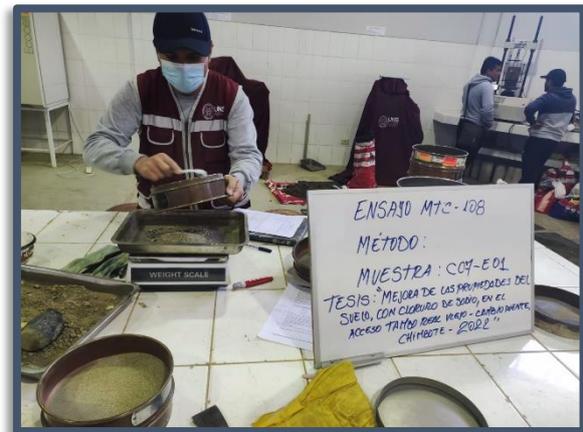
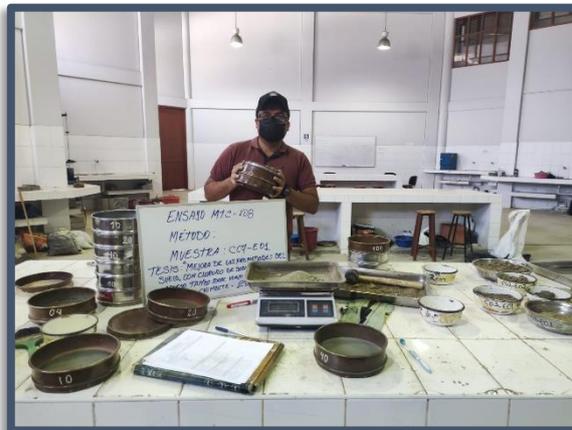
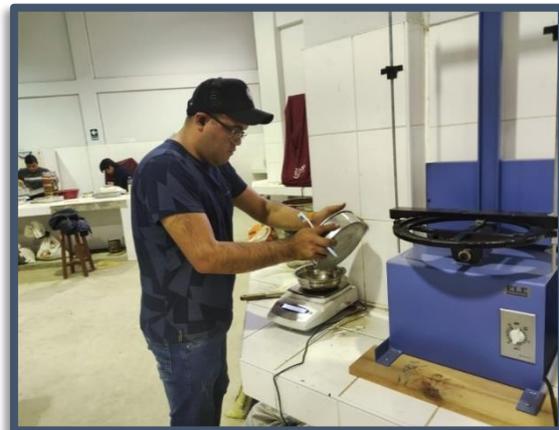
Figura N°50, 51, 52 y 53: Obtención en laboratorio de muestras representativas, mediante Cuarteo Manual. MTC

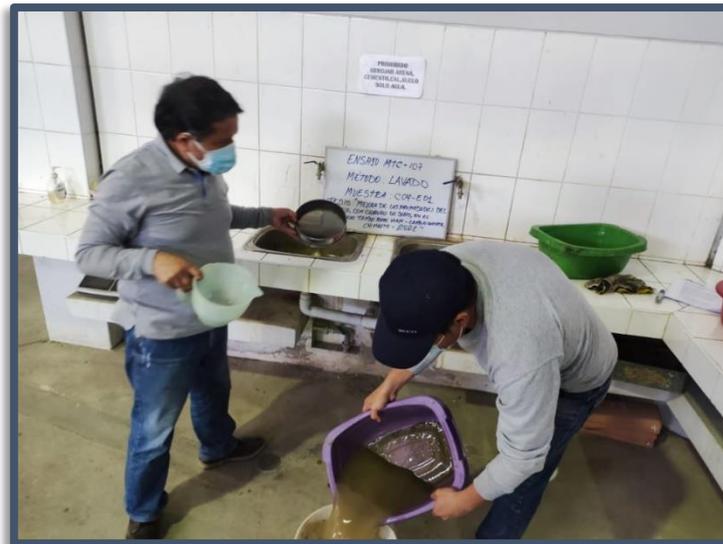
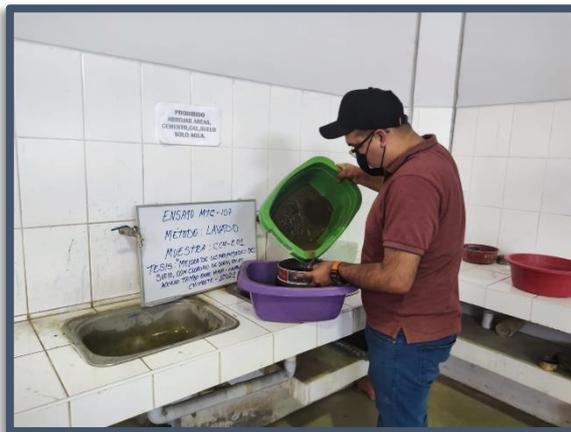
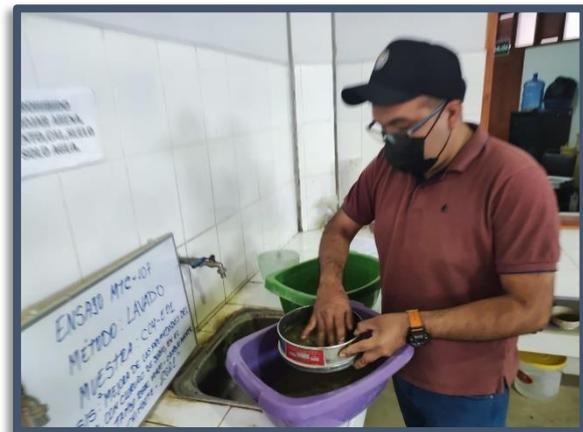
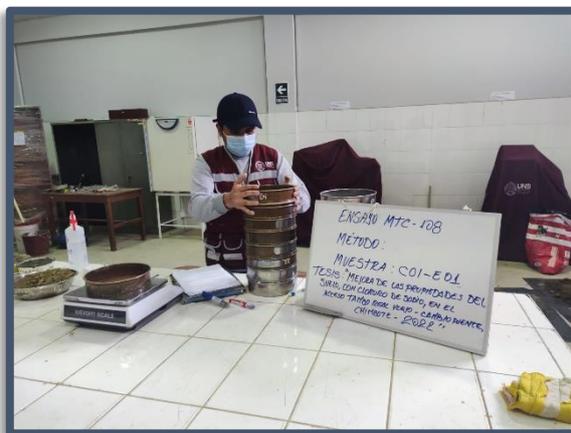
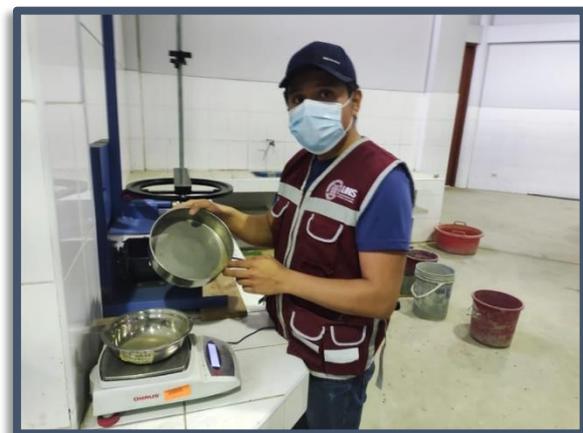
Figura N°(54 al 58): Análisis granulométrico de suelos por tamizado con muestra completa. MTC E-107

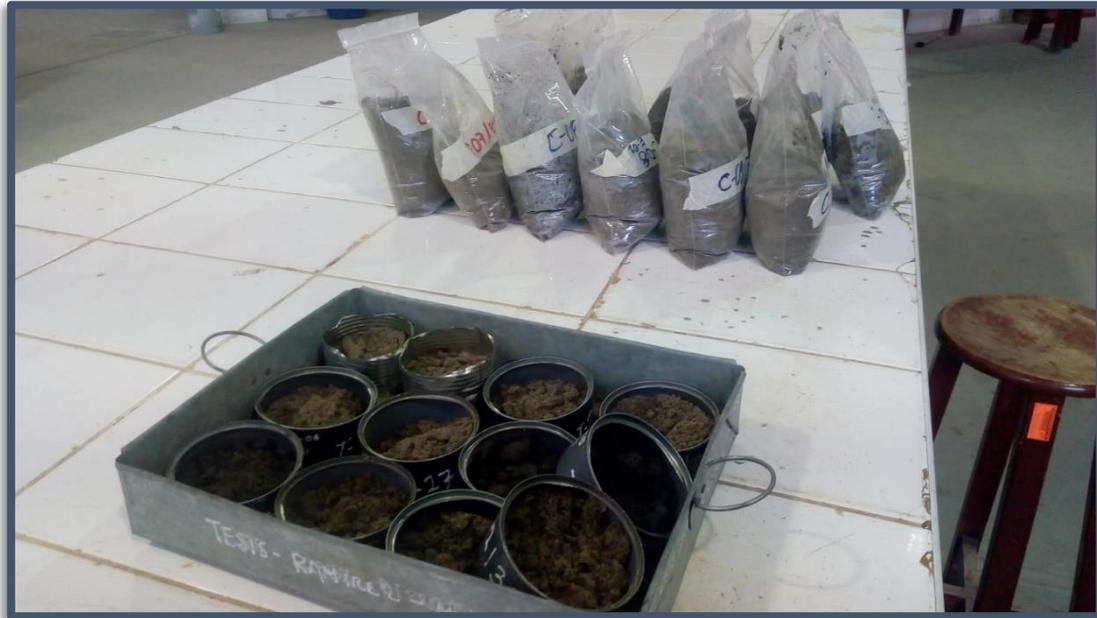
**Figura N°(64 al 68):** Determinación del contenido de humedad del suelo. MTC E-108

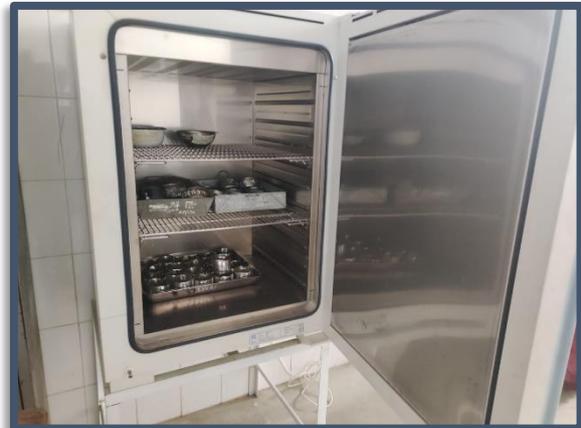
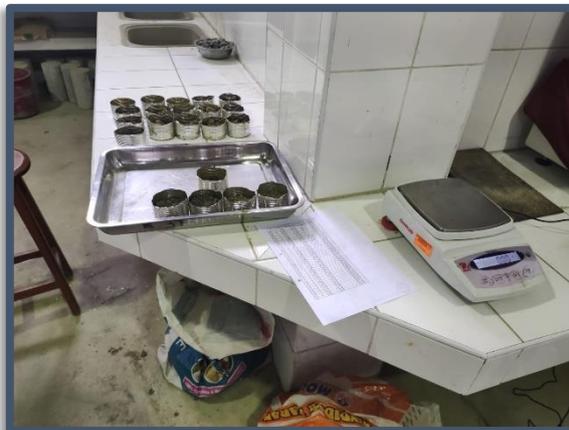
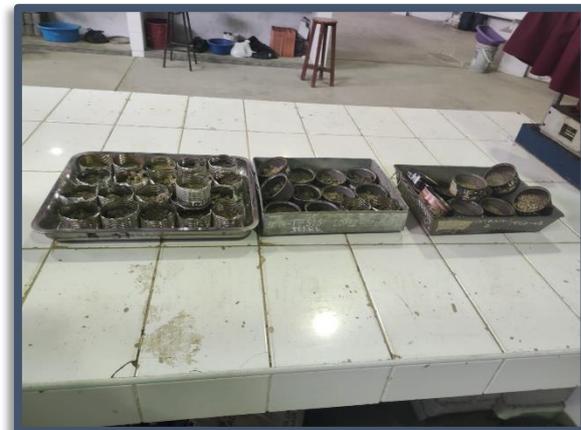
Figura N°(59 al 63): Análisis granulométrico de suelos por tamizado con separación de finos por lavado. MTC E-107

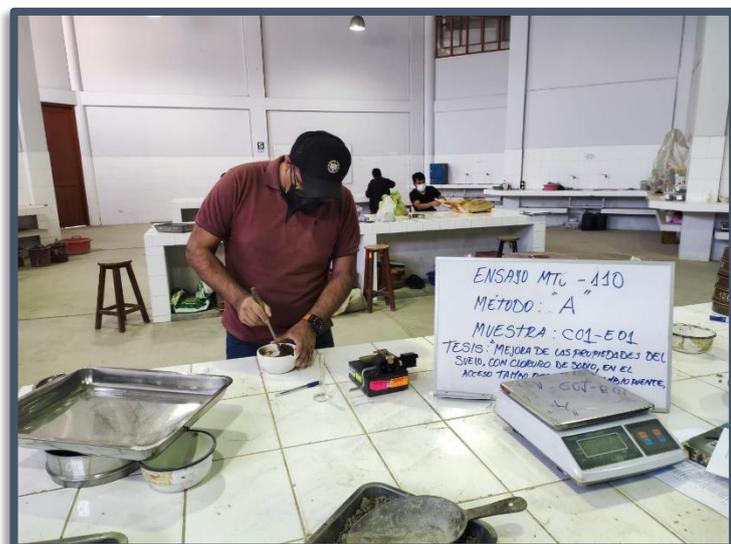
**Figura N°(69 al 71):**  
Determinación del Límite Líquido del suelo, mediante procedimiento Copa Casa Gande MTC E-110.

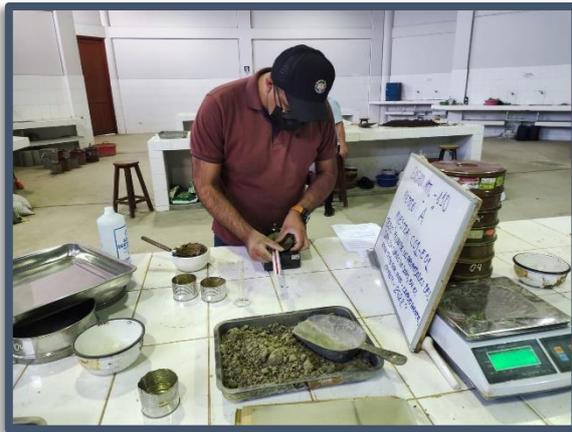
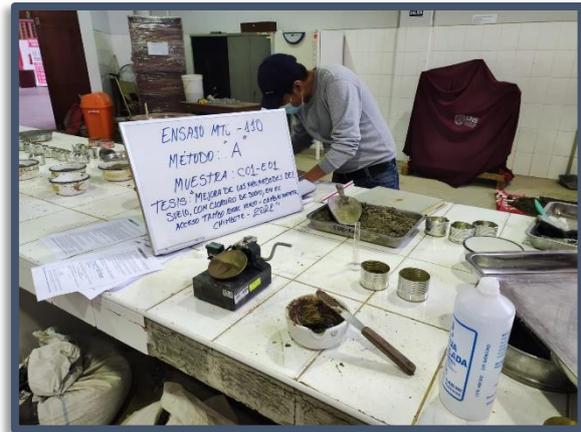
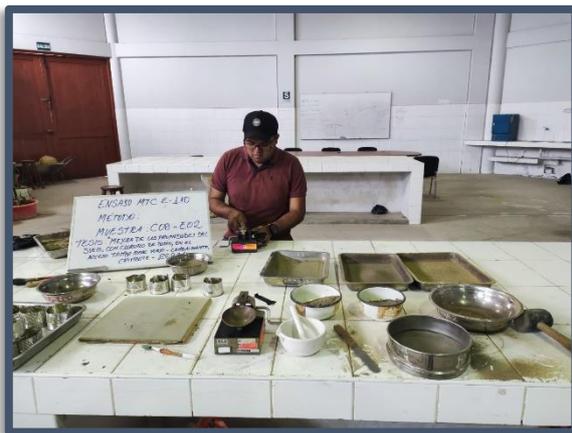
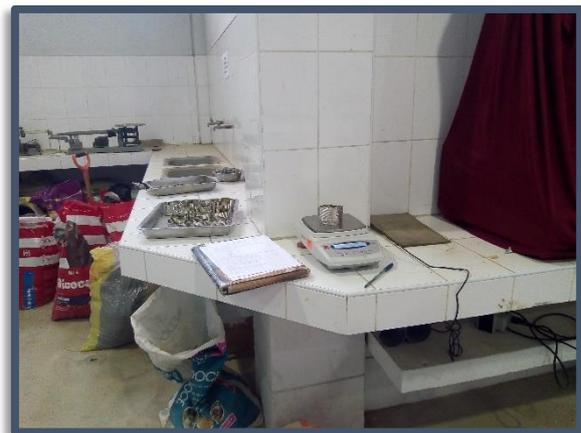
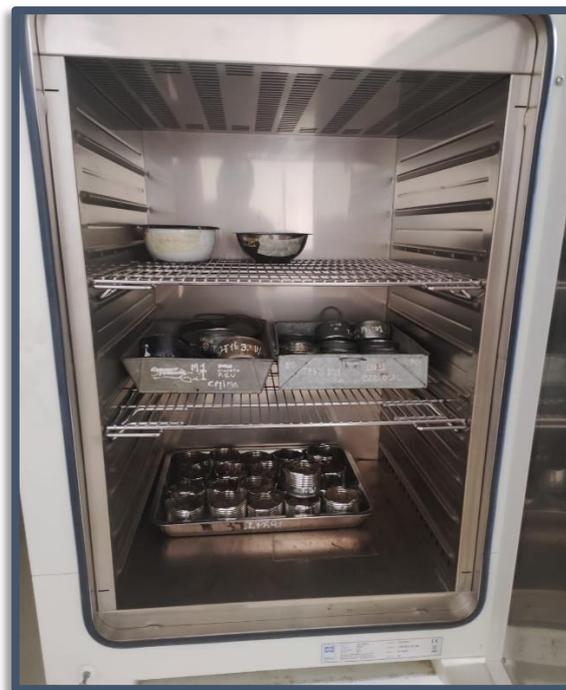
**Figura N°(72 al 76):** Determinación del contenido de humedad de las muestras multipunto para el Límite Líquido.

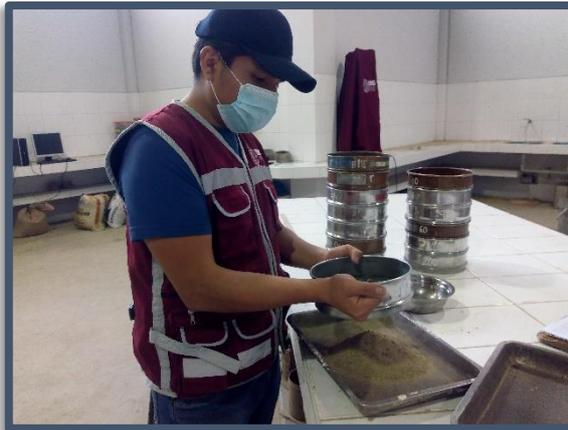
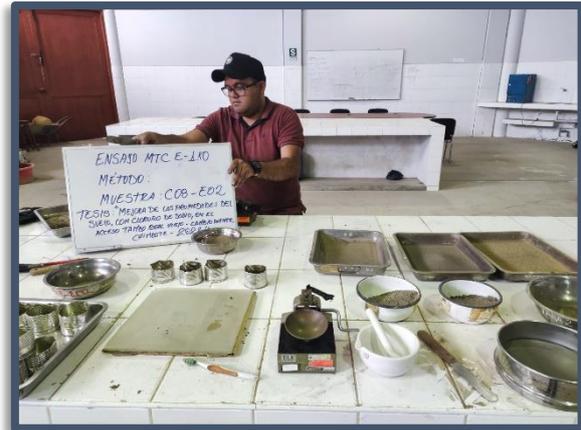
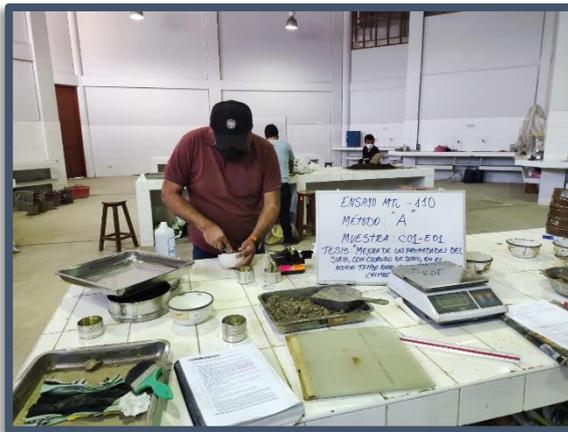
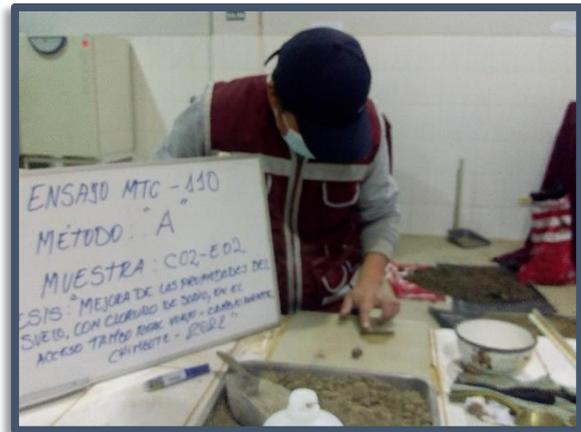
Figura N°(77 al 81): Determinación del Límite Plástico e Índice de Plasticidad de las muestras de suelo . MTC E-111

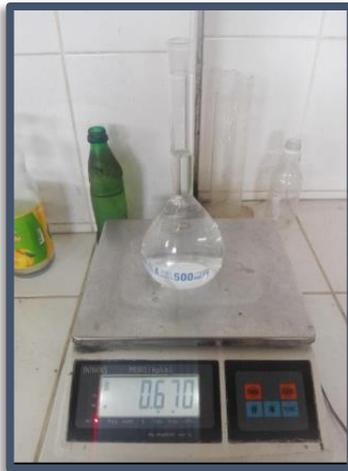
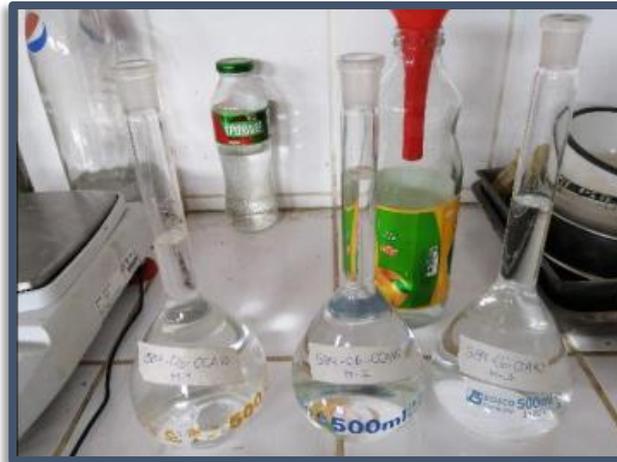
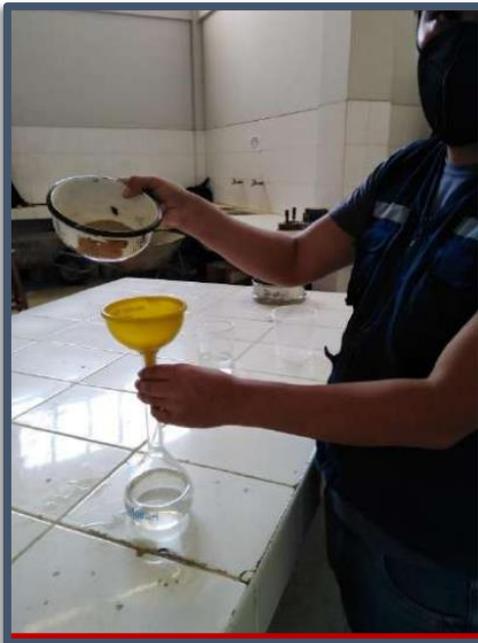
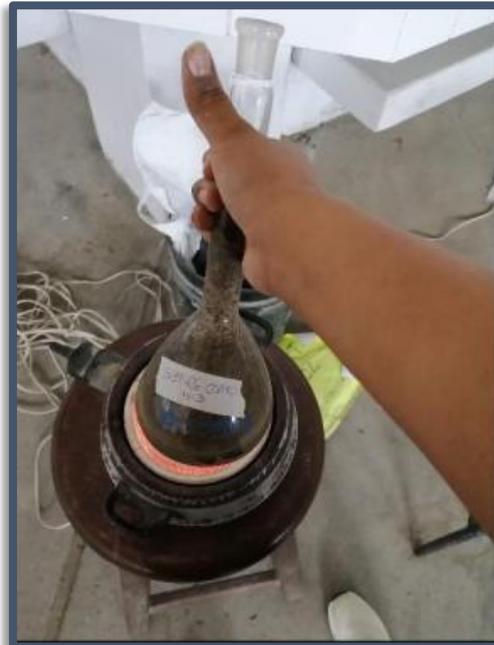
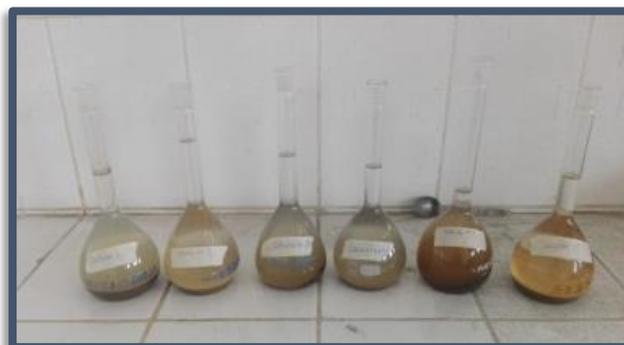
**Figura N°(82 al 86):** Determinación de la Gravedad Específica de solidos de las muestras de suelo mediante Picnómetro de agua. MTC E-111

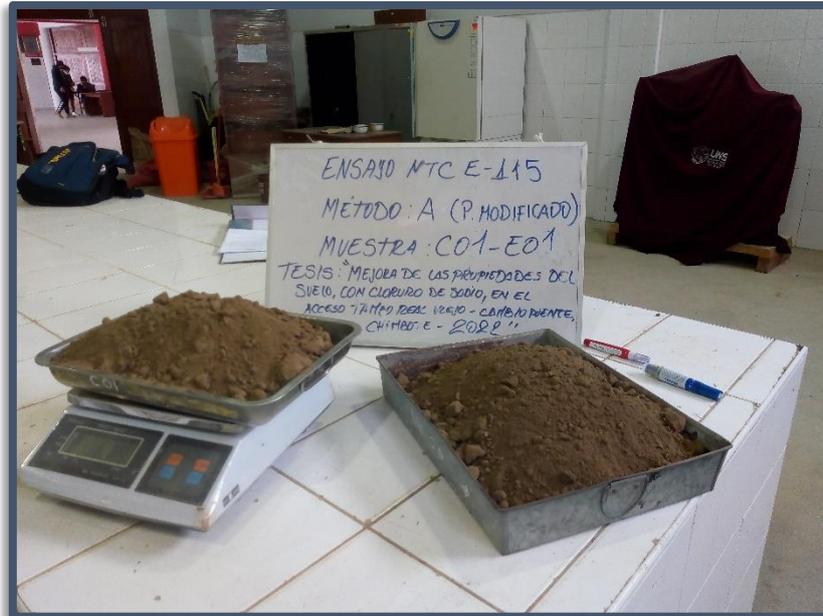
**Figura N°(87 y 88):** Ensayo de compactación de suelo en estado natural, usando Proctor Modificado (Metodo A) MTC E 115, pesaje de los materiales recomendados por norma.

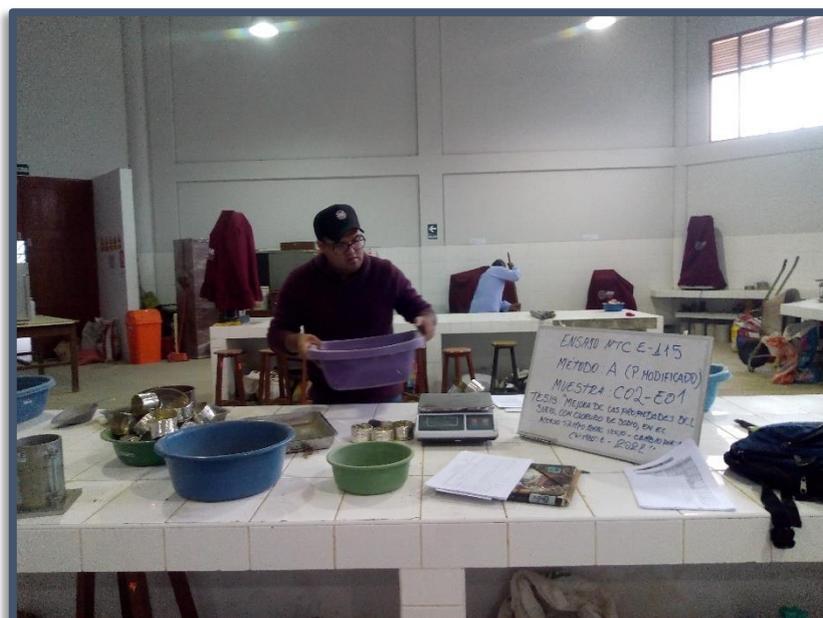
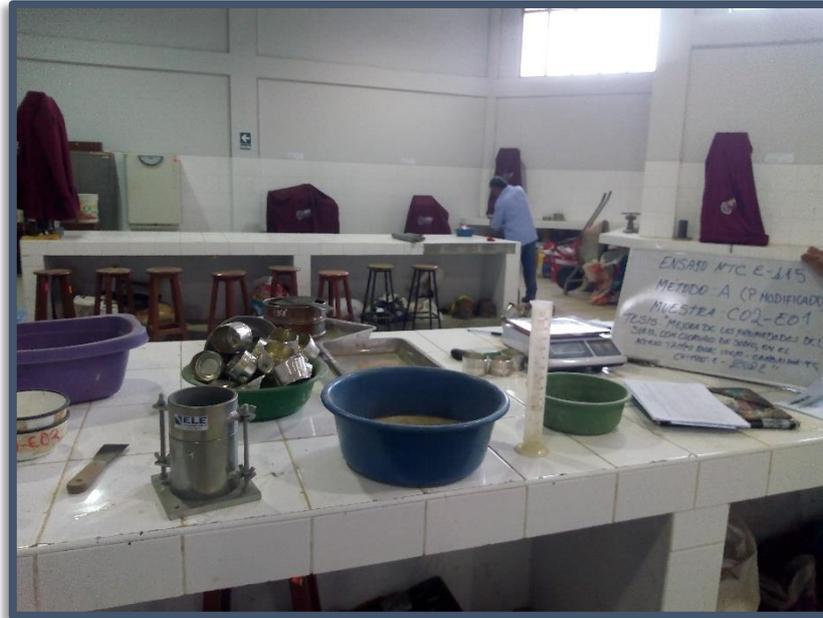
**Figura N°(89, 90 y 91):** Calibración y preparación de aparatos de acuerdo a norma para el Ensayo de compactación de suelo en estado natural, usando Proctor Modificado (Metodo A) MTC E 115,

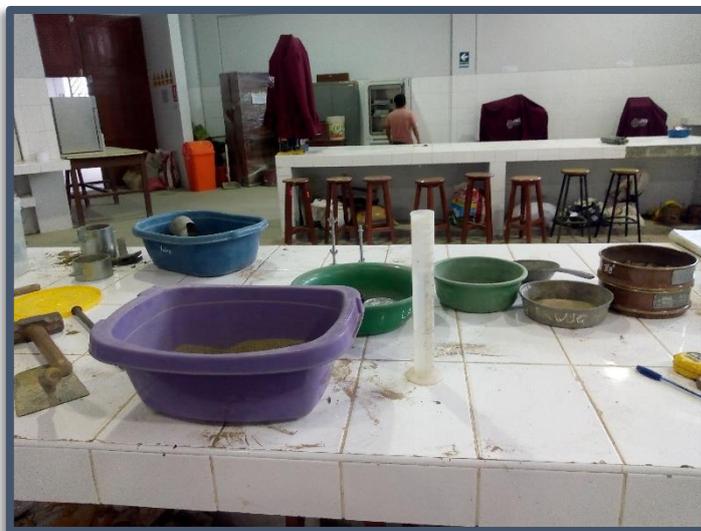
**Figura N°(92 al 96):** Proceso de compactación, enrase y pesaje para el Ensayo de compactación de suelo natural, usando Proctor Modificado (Metodo A) MTC E 115.

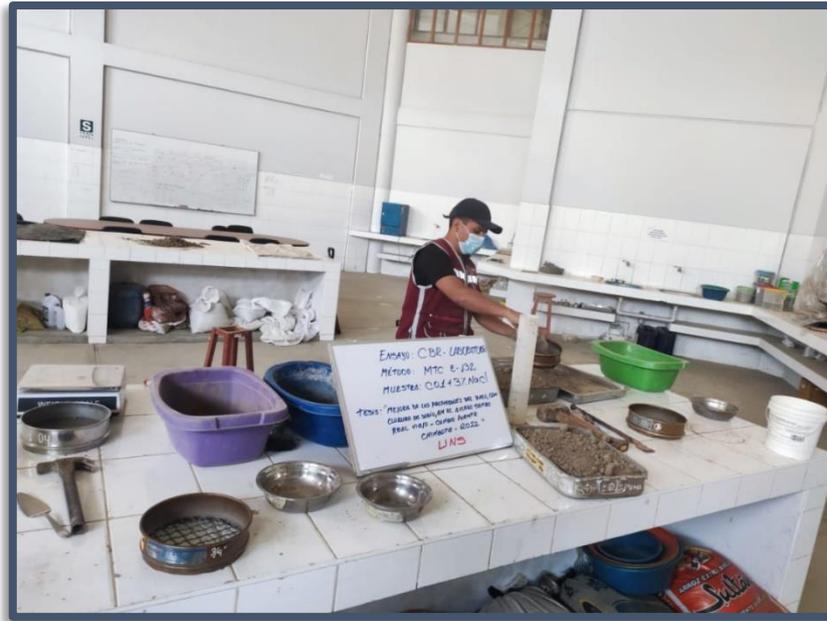
**Figura N°(100, 101 y 102):** Ensayo de compactación de suelo adicionando porcentajes de NaCl, usando Proctor Modificado (Metodo A) MTC E 115, pesaje de los materiales recomendados por norma.

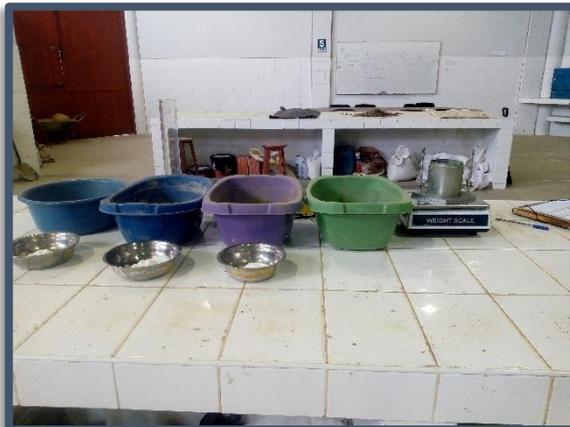
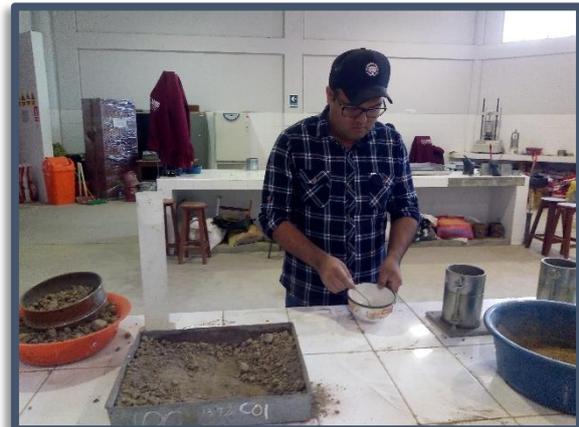
**Figura N°(103 y 104):** Calibración y preparación de aparatos de acuerdo a norma para el Ensayo de compactación de suelo usando NaCl, usando Proctor Modificado (Metodo A) MTC E 115.

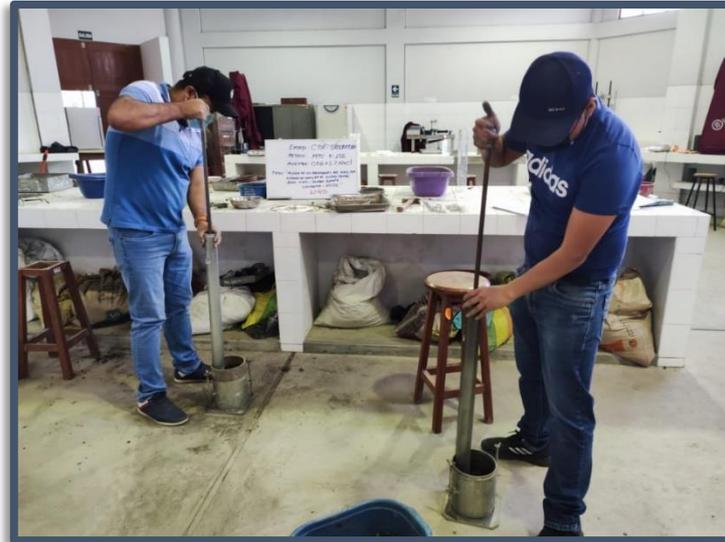
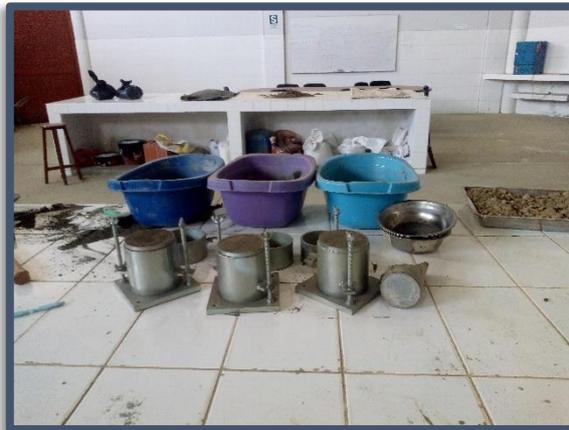
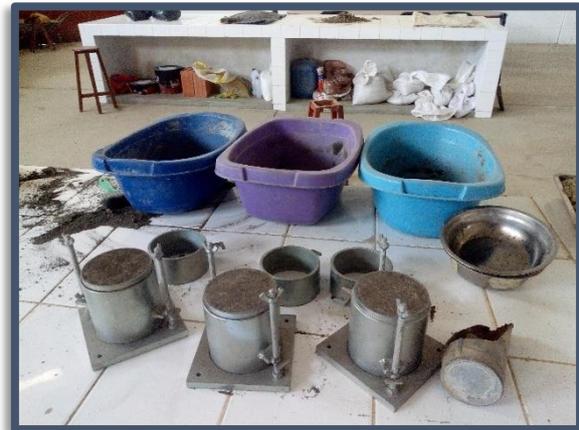
**Figura N°(105 y 106):** Preparación de NaCl para su aplicación en las muestras de suelo en forma de salmuera para el Ensayo de compactación de suelo mejorado, usando Proctor Modificado (Metodo A) MTC E 115.
