**“Mejora de las propiedades del suelo, con Cloruro de Sodio, en el acceso  
Tambo Real Viejo – Cambio Puente, Chimbote 2022”**

**Tesis para optar el título profesional de Ingeniero Civil**

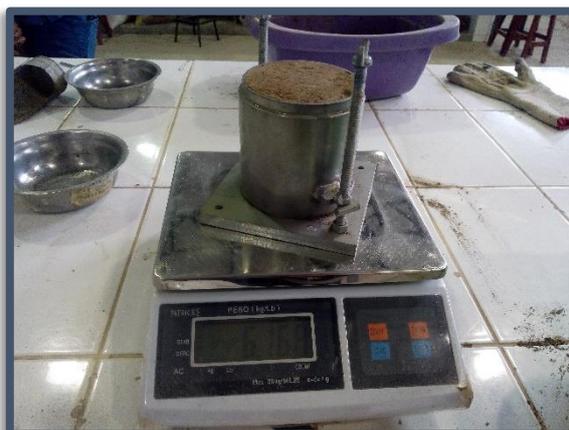
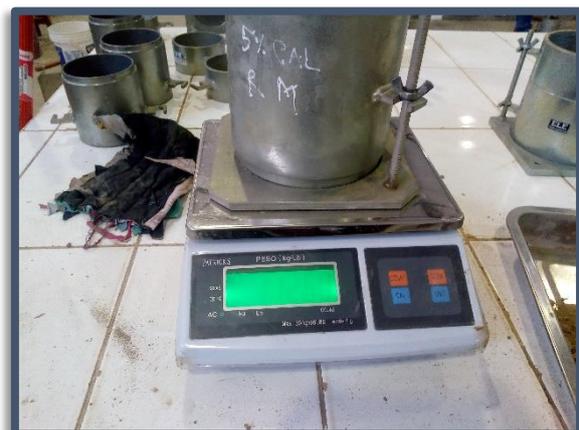
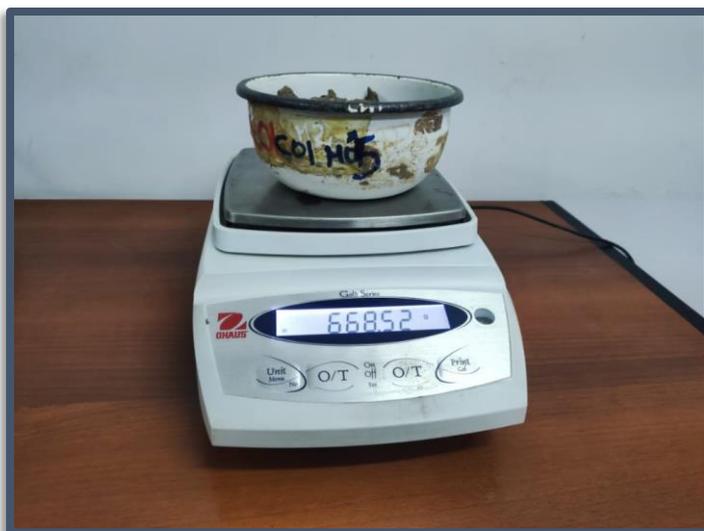
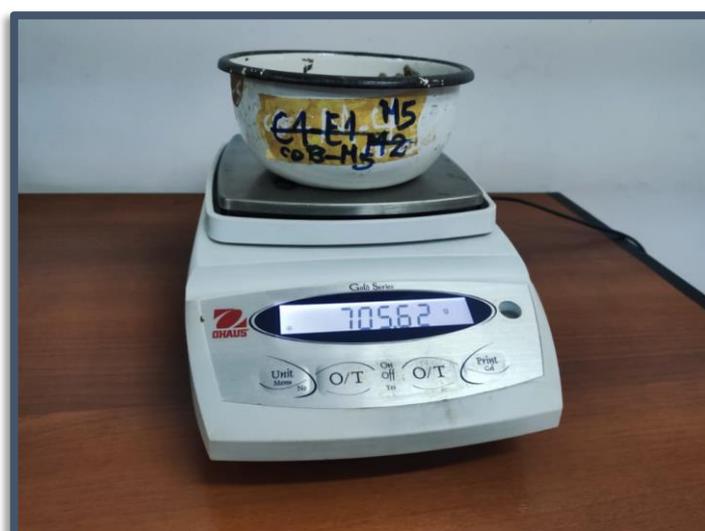
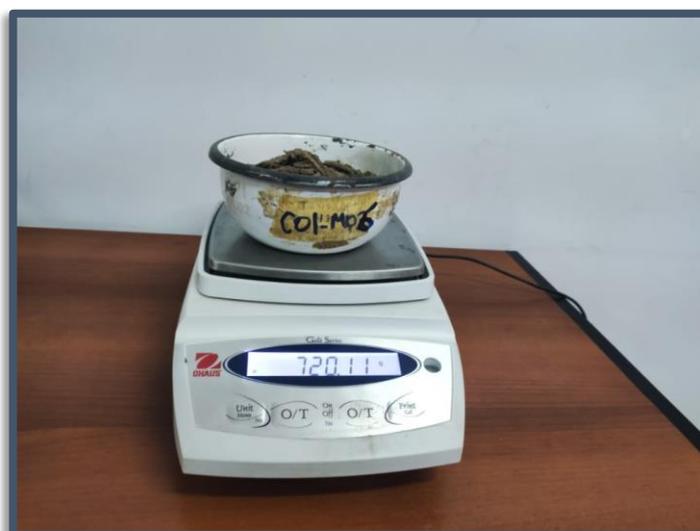
**Figura N°(107 al 111):** Proceso de compactación, enrase y pesaje para el Ensayo de compactación de suelo mejorado, usando Proctor Modificado (Metodo A) MTC E 115.

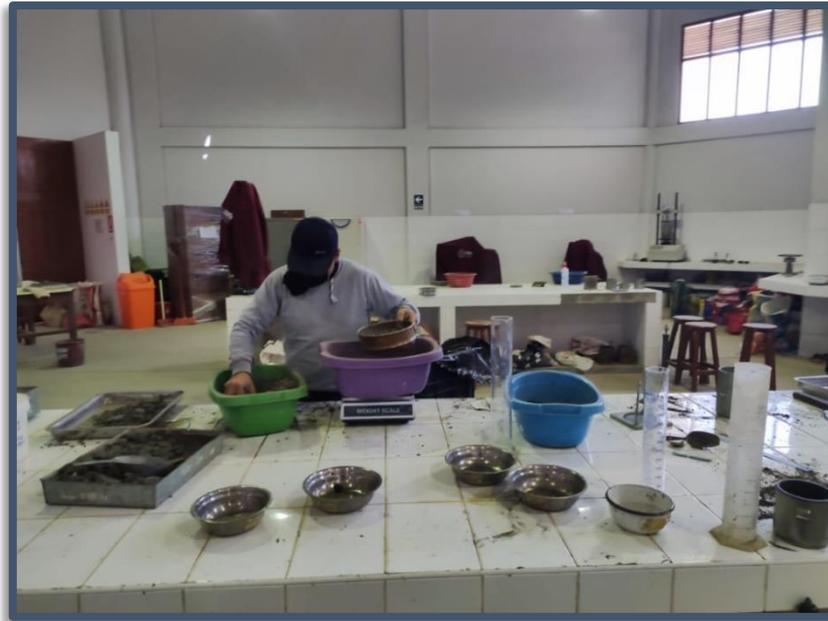
**Figura N°(115, 116 y 117):** Preparacion de la muestra natural, en función a los resultados de Proctor de Laboratorio y dimensionamiento de moldes y accesorios, CBR En Laboratorio MTC E 132.

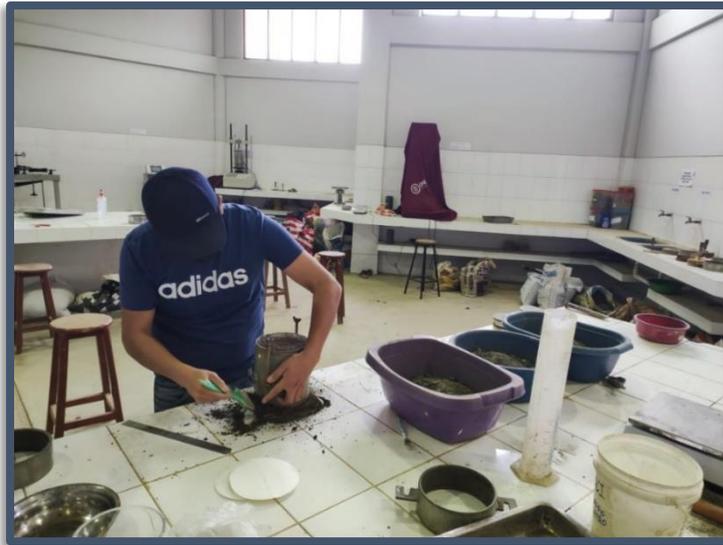
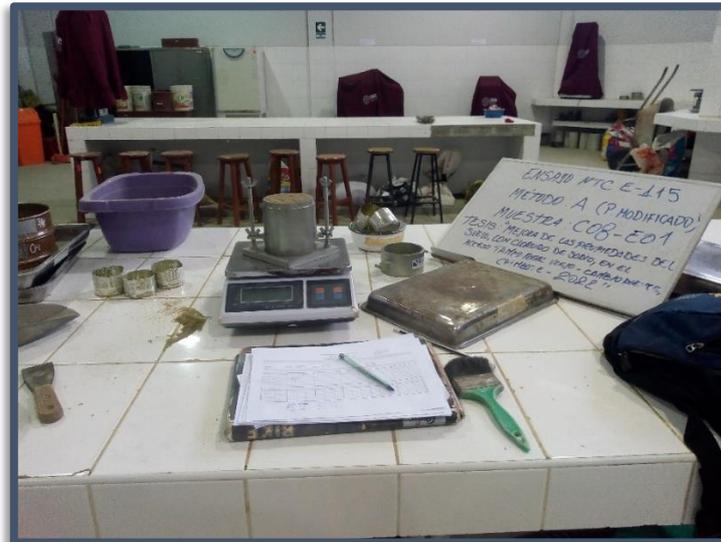
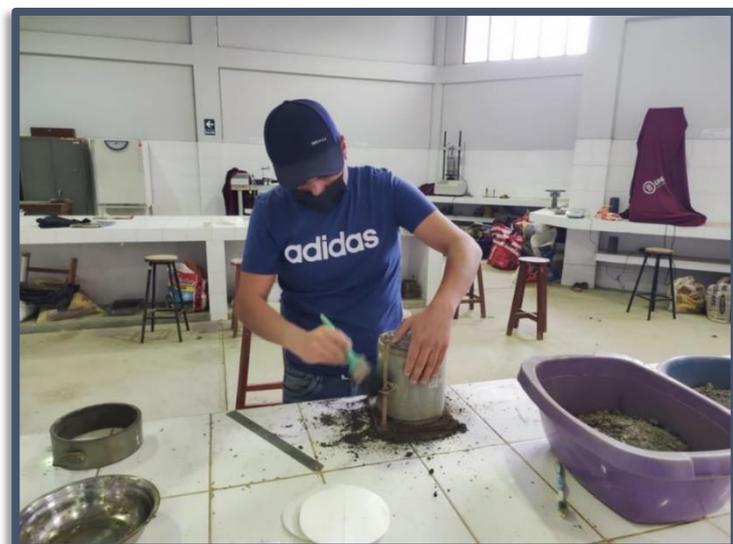
**Figura N°(118 al 121):** Elaboración de especímenes aplicando compactación dinámica a 55, 26 y 12 golpes por capa, CBR En Laboratorio MTC E 132.

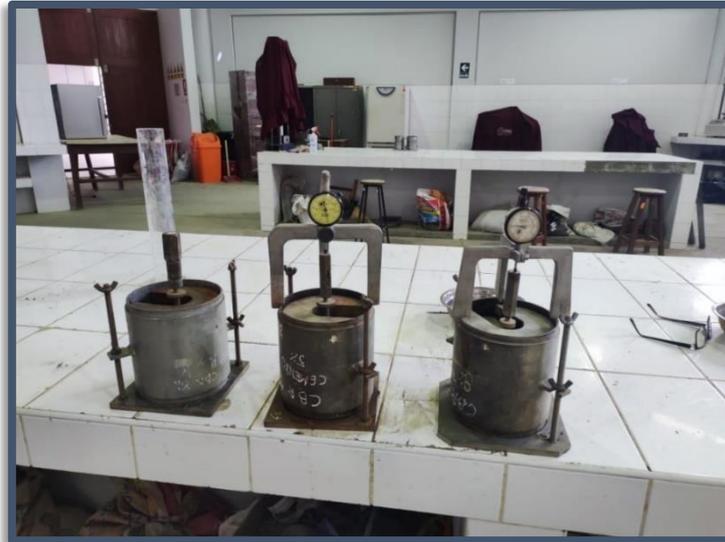
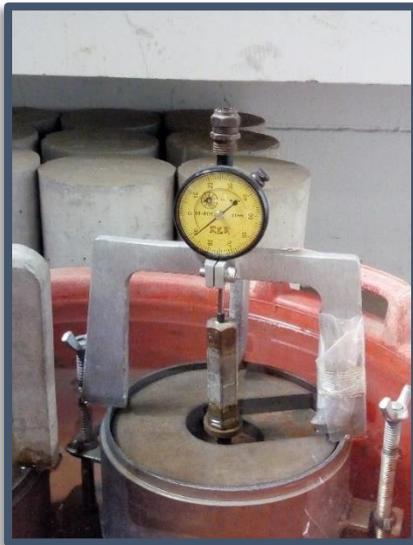
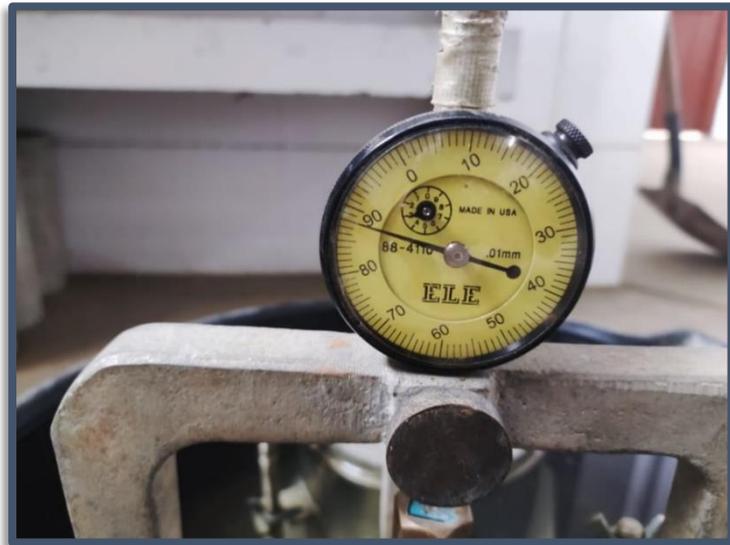
**Figura N°(122, 123 y 124):**  
Compactación, enrase y montaje  
invertido de especimenes, CBR En  
Laboratorio MTC E 132

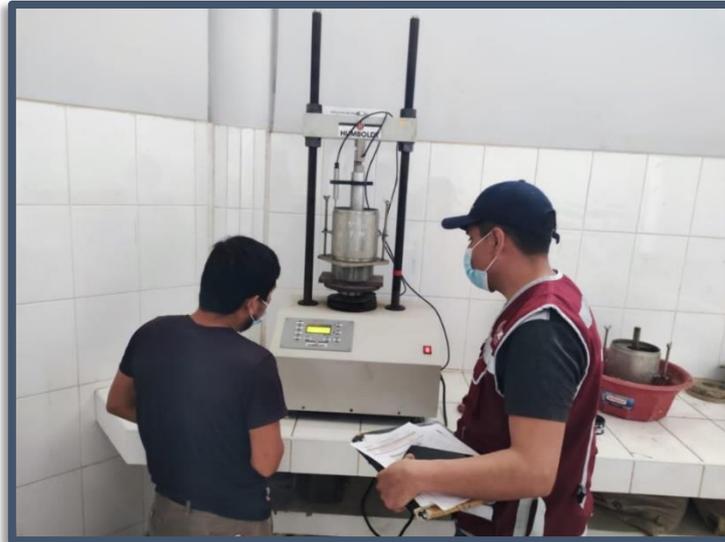
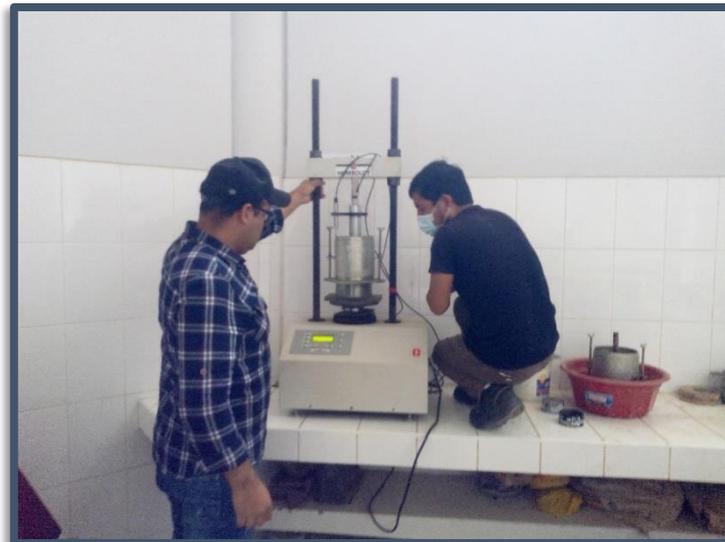
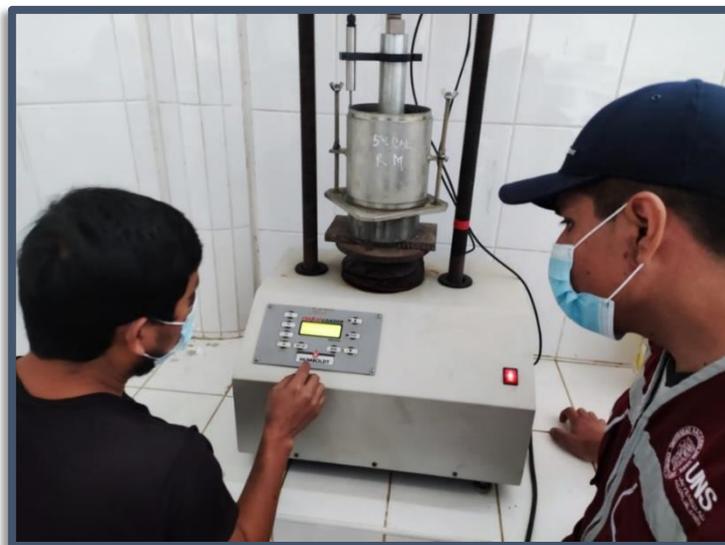
**Figura N°(125 al 128):** Proceso de Inmersión y control de lecturas para Hinchamiento durante 96 horas, CBR En Laboratorio MTC E 132.

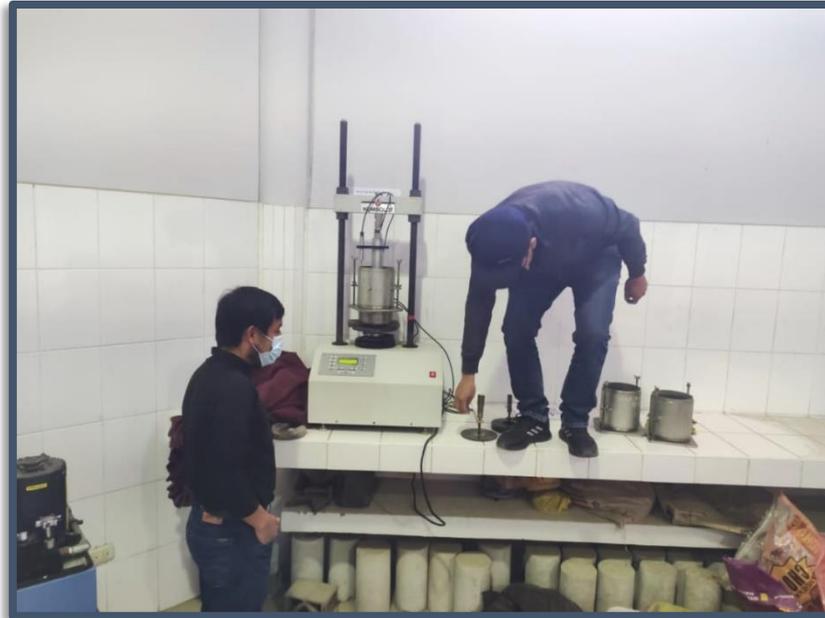
Figura N°(132 al 134):  
Determinación de Húmedad, CBR  
En Laboratorio MTC E 132.

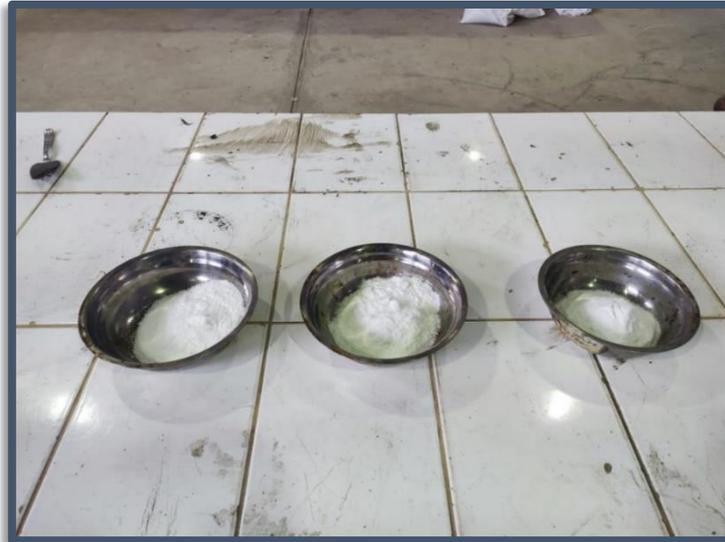
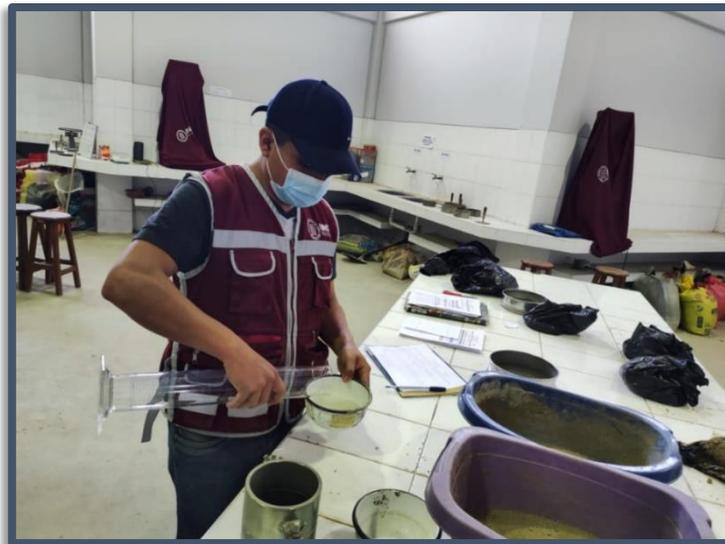
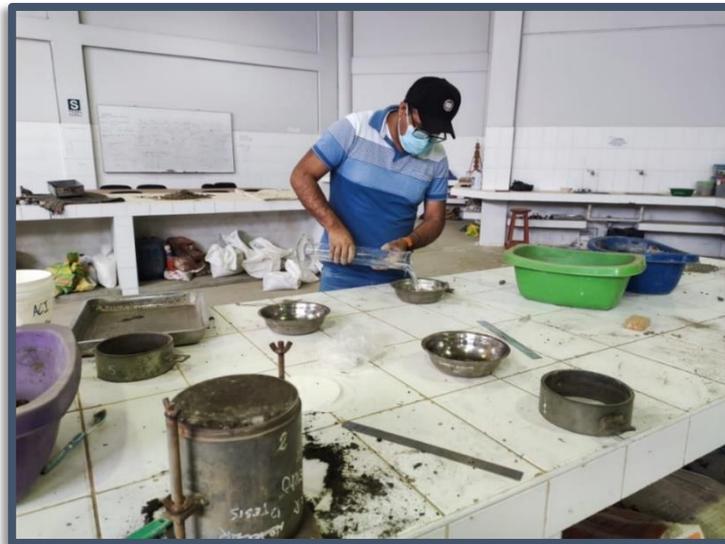
**Figura N°(135 al 137) Preparación del Cloruro de Sodio para los especímenes, CBR En Laboratorio MTC E 132.**

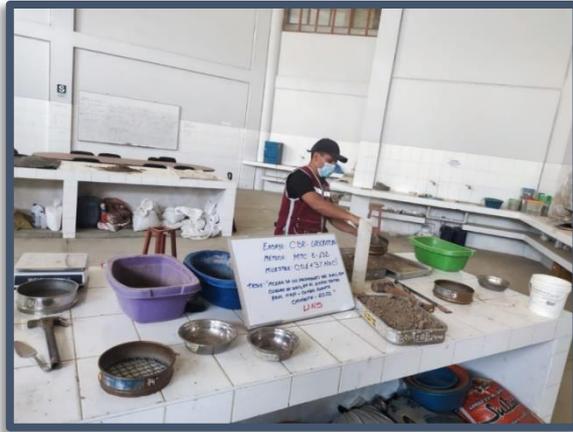
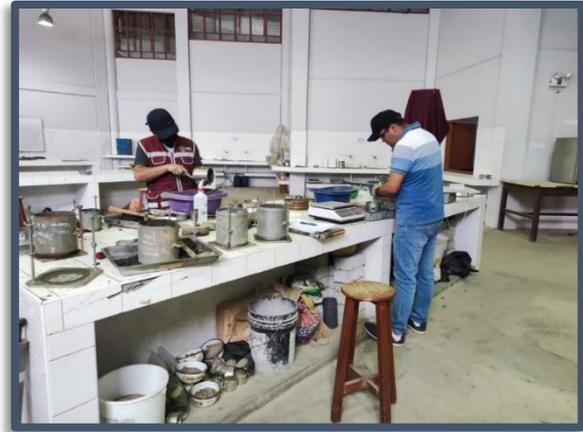
**Figura N°(138 al 141):** Preparacion de la muestra mejorada, en función a los resultados de Proctor de Laboratorio, CBR en Laboratorio MTC E 132.

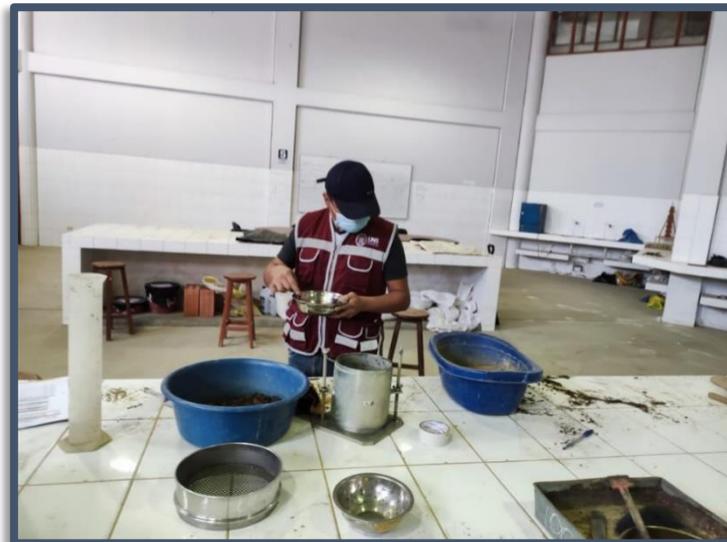
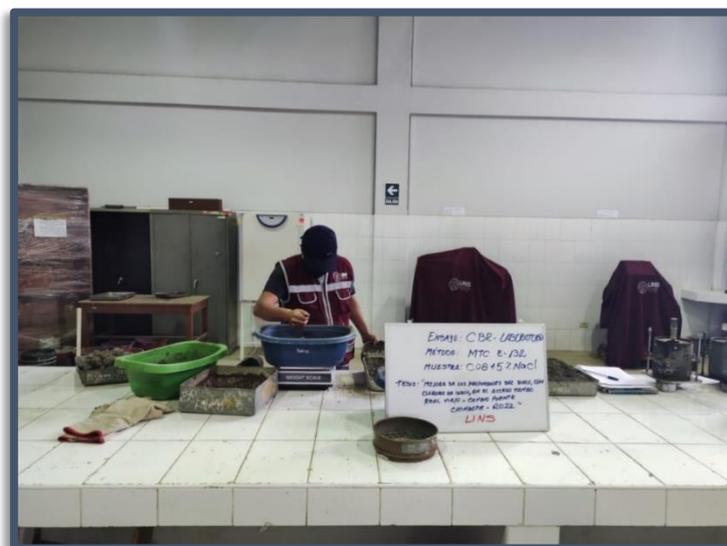
**Figura N°(142, 143):** Elaboración de especímenes aplicando compactación dinámica a 55, 26 y 12 golpes por capa, CBR En Laboratorio MTC E 132.

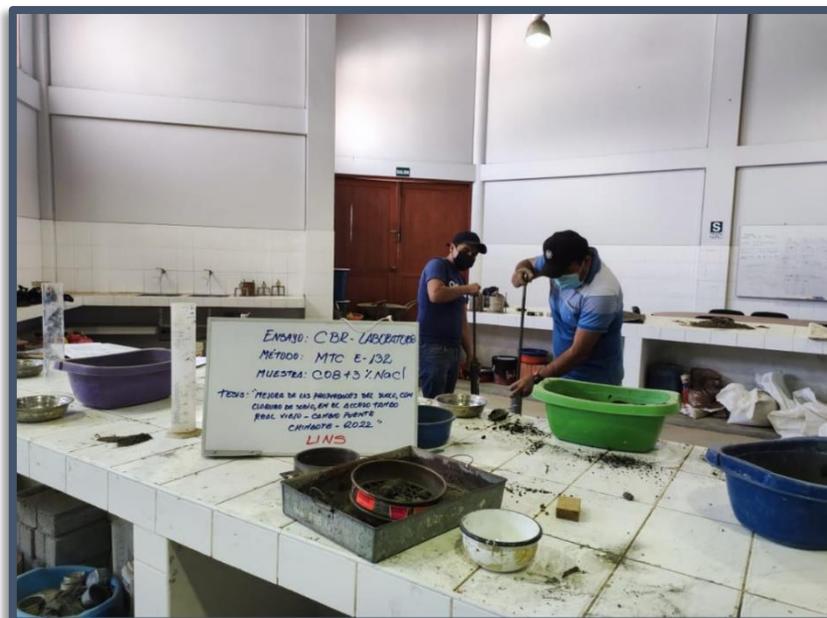
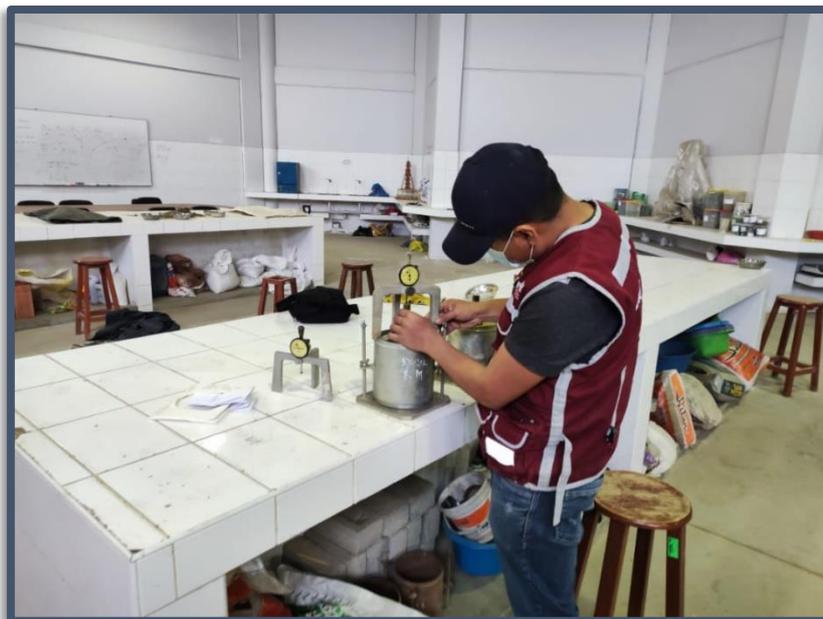
**Figura N°(144 al 147):** Proceso de Inmersión y control de lecturas para Hinchamiento durante 96 horas, CBR En Laboratorio MTC E 132.

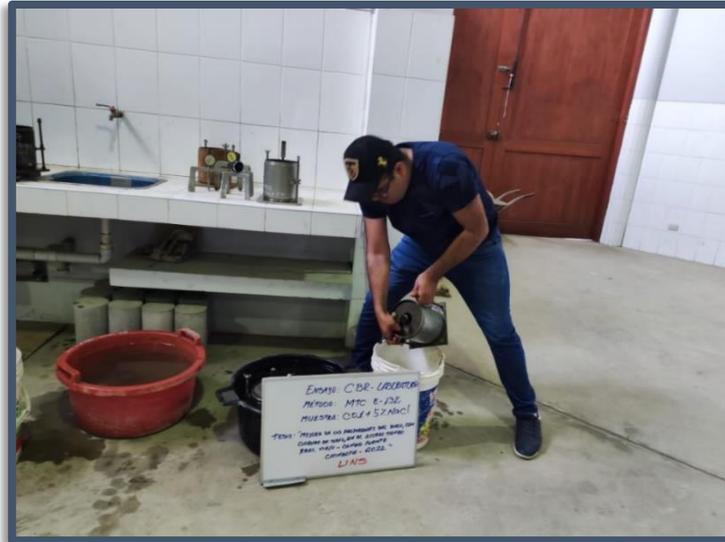
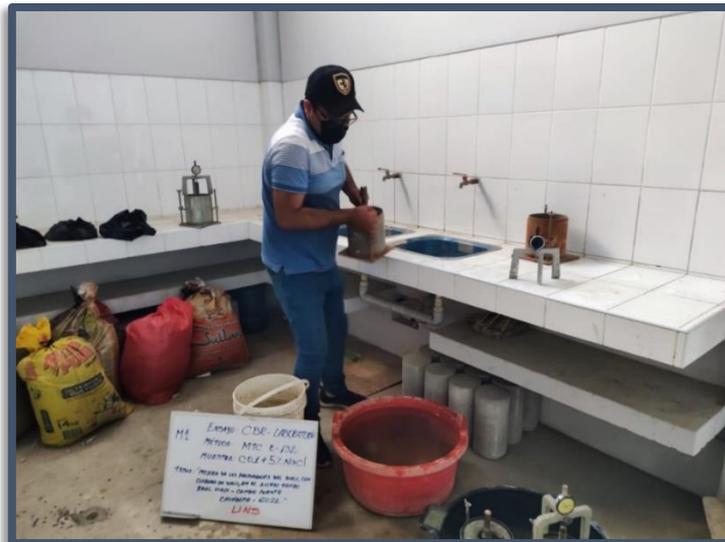
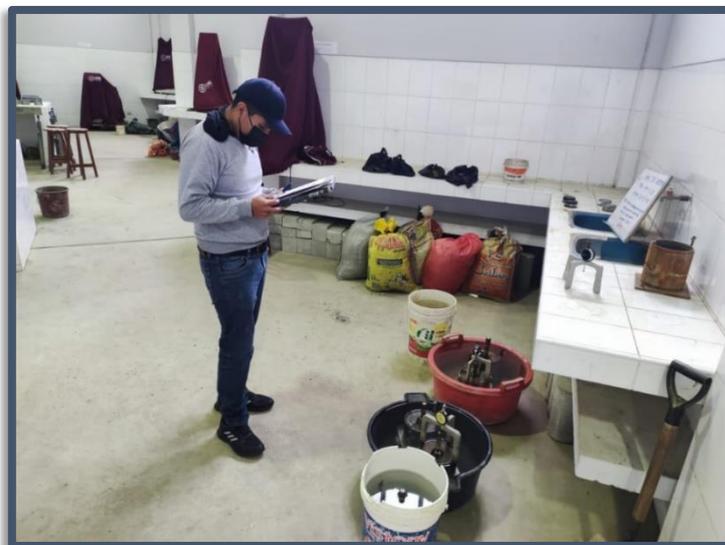
Figura N°(148 al 150) Retiro de especimenes mejorados, y preparacion para penetración, CBR Laboratorio MTC E 132.

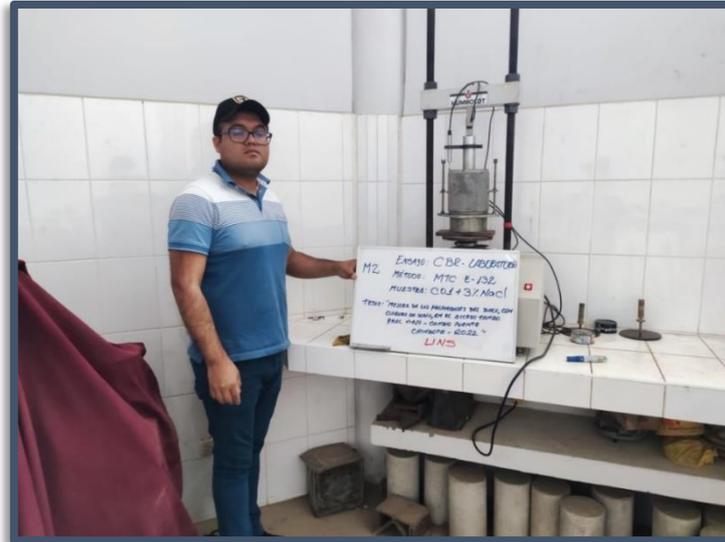
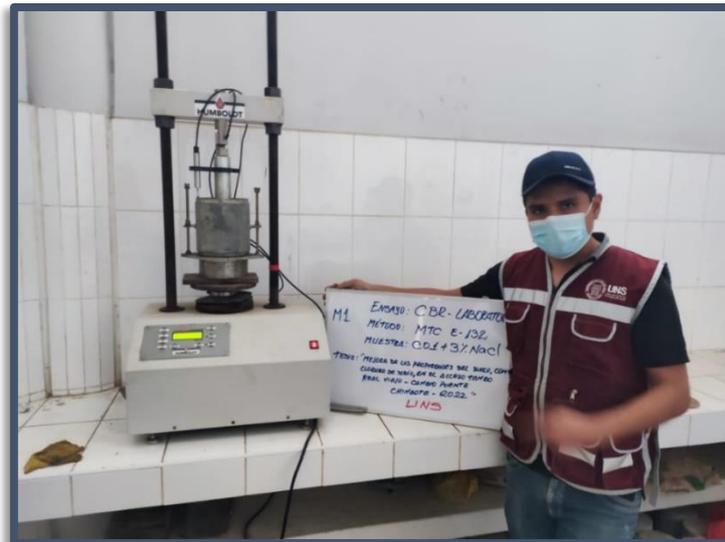
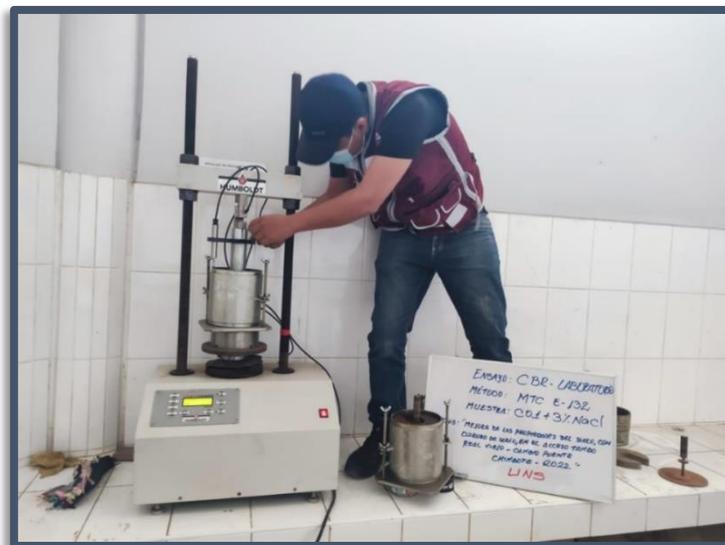
Figura N°(151 al 153) Penetración en prensa con velocidad y carga controladas, CBR En Laboratorio MTC E 132.

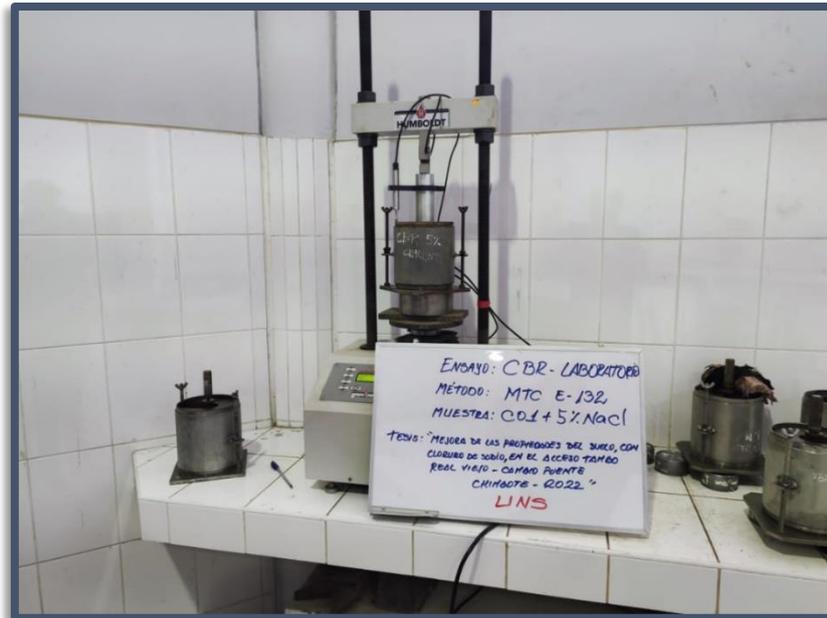
**Figura N°(154 al 157):**  
Determinación de Húmedad, CBR  
En Laboratorio MTC E 132.
